名護市庁舎における鉄筋コンクリート部材の劣化調査

薬野 杏

名護市庁舎

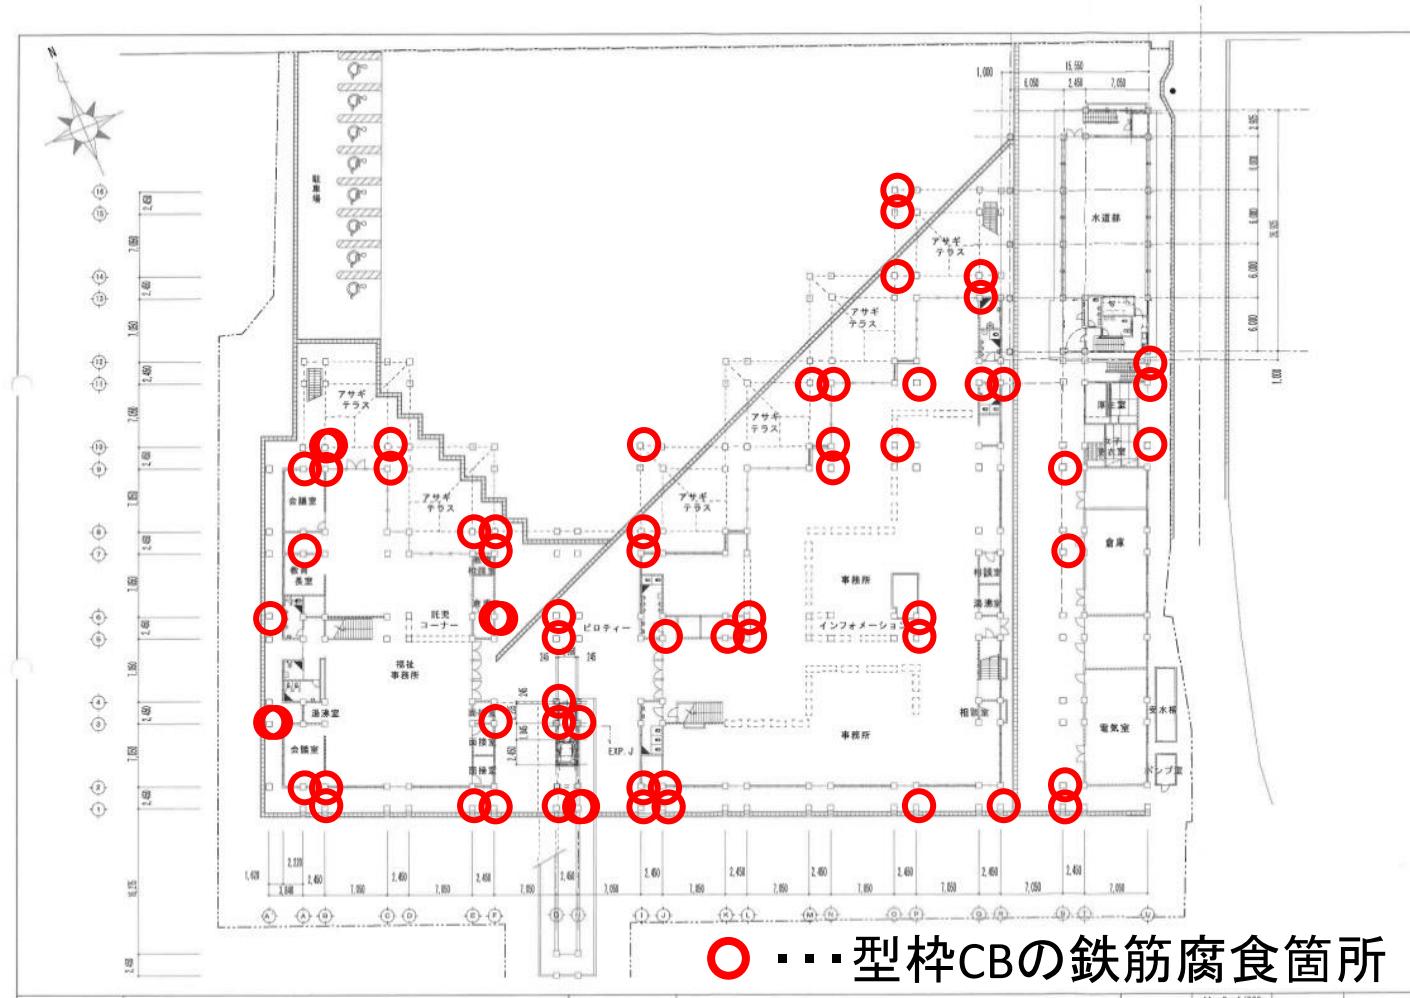
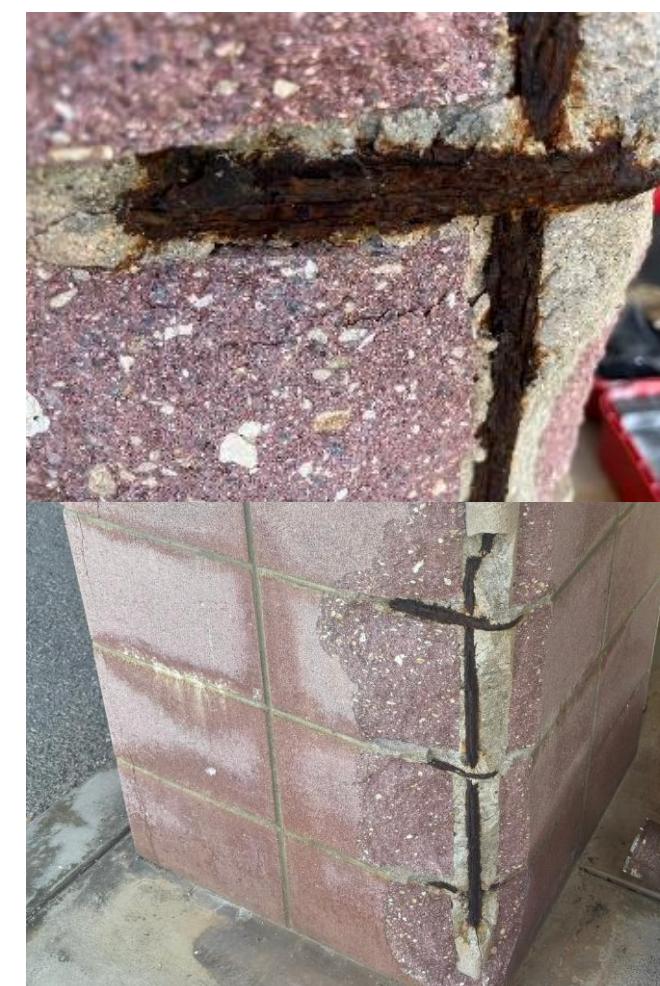
型枠CBの鉄筋腐食

大きな断面欠損が認められ
鉄筋腐食評価のグレード5まで腐食が進行する箇所が多い

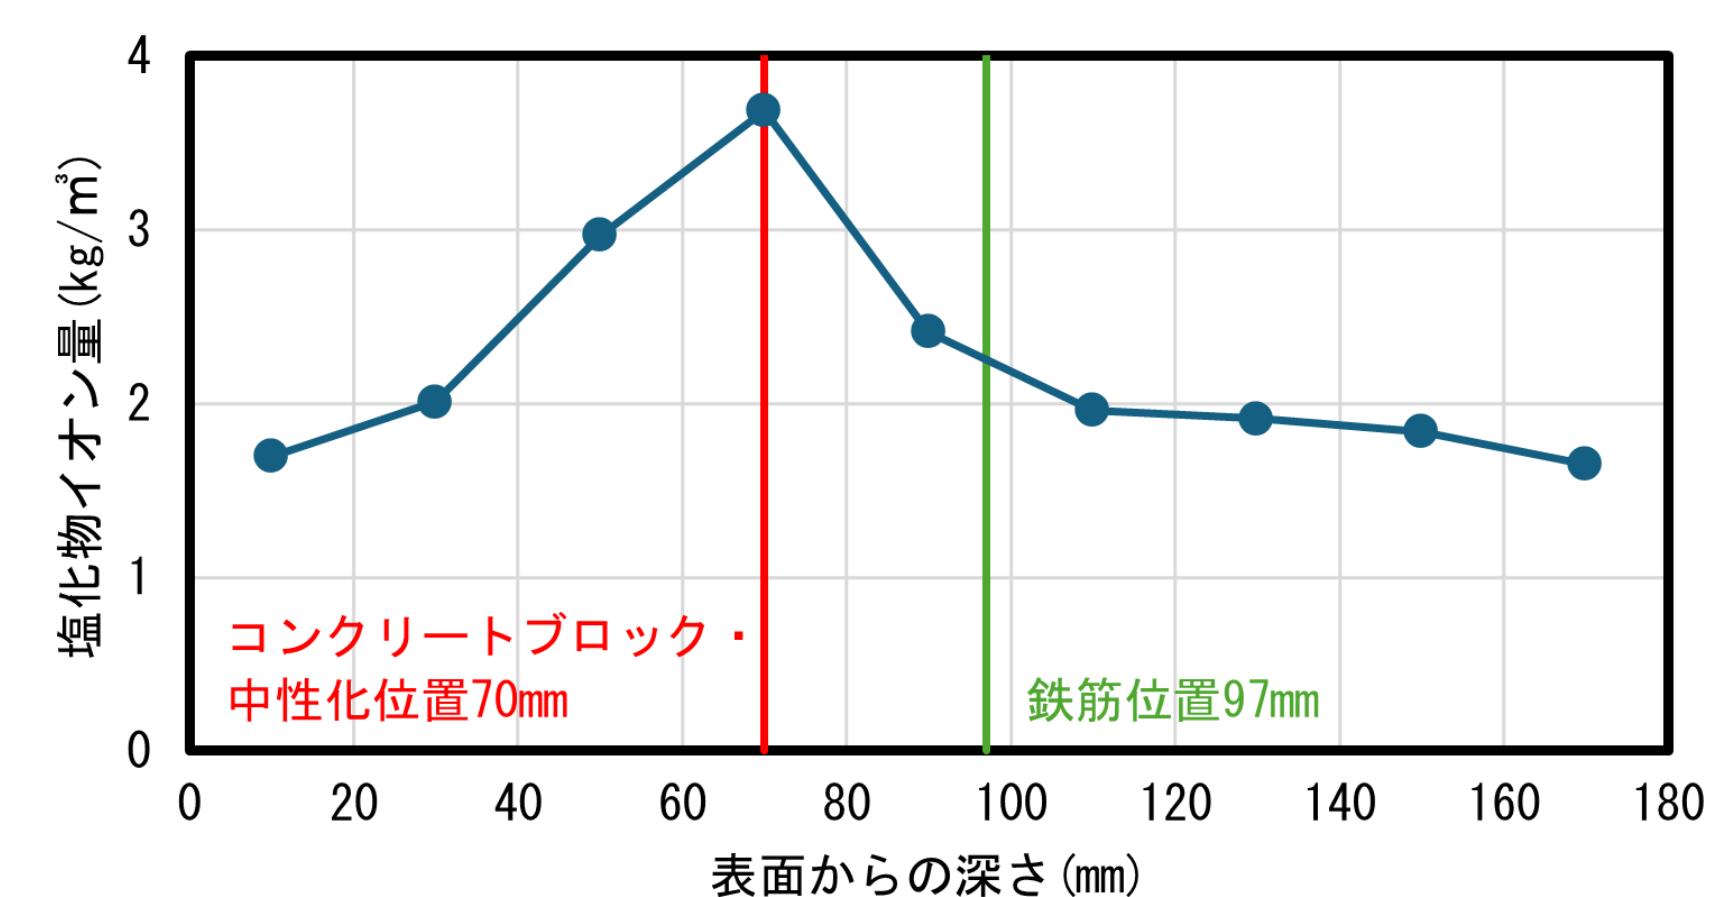
塩化物イオン量

鉄筋位置において腐食発生限界塩化物イオン量2.0kg/m³を超えており
鉄筋腐食が発生する危険性がある

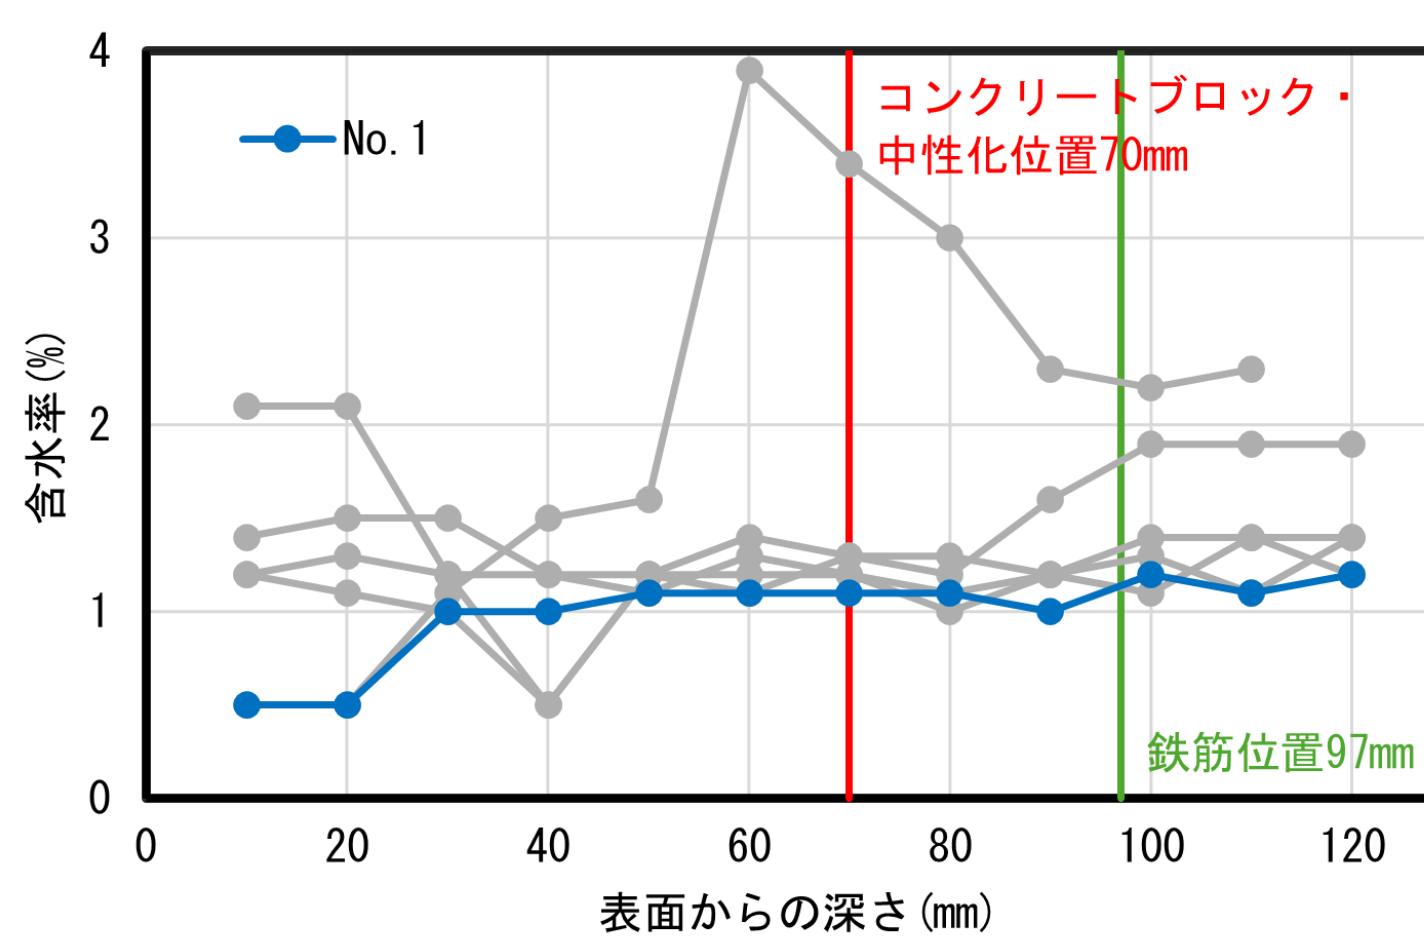
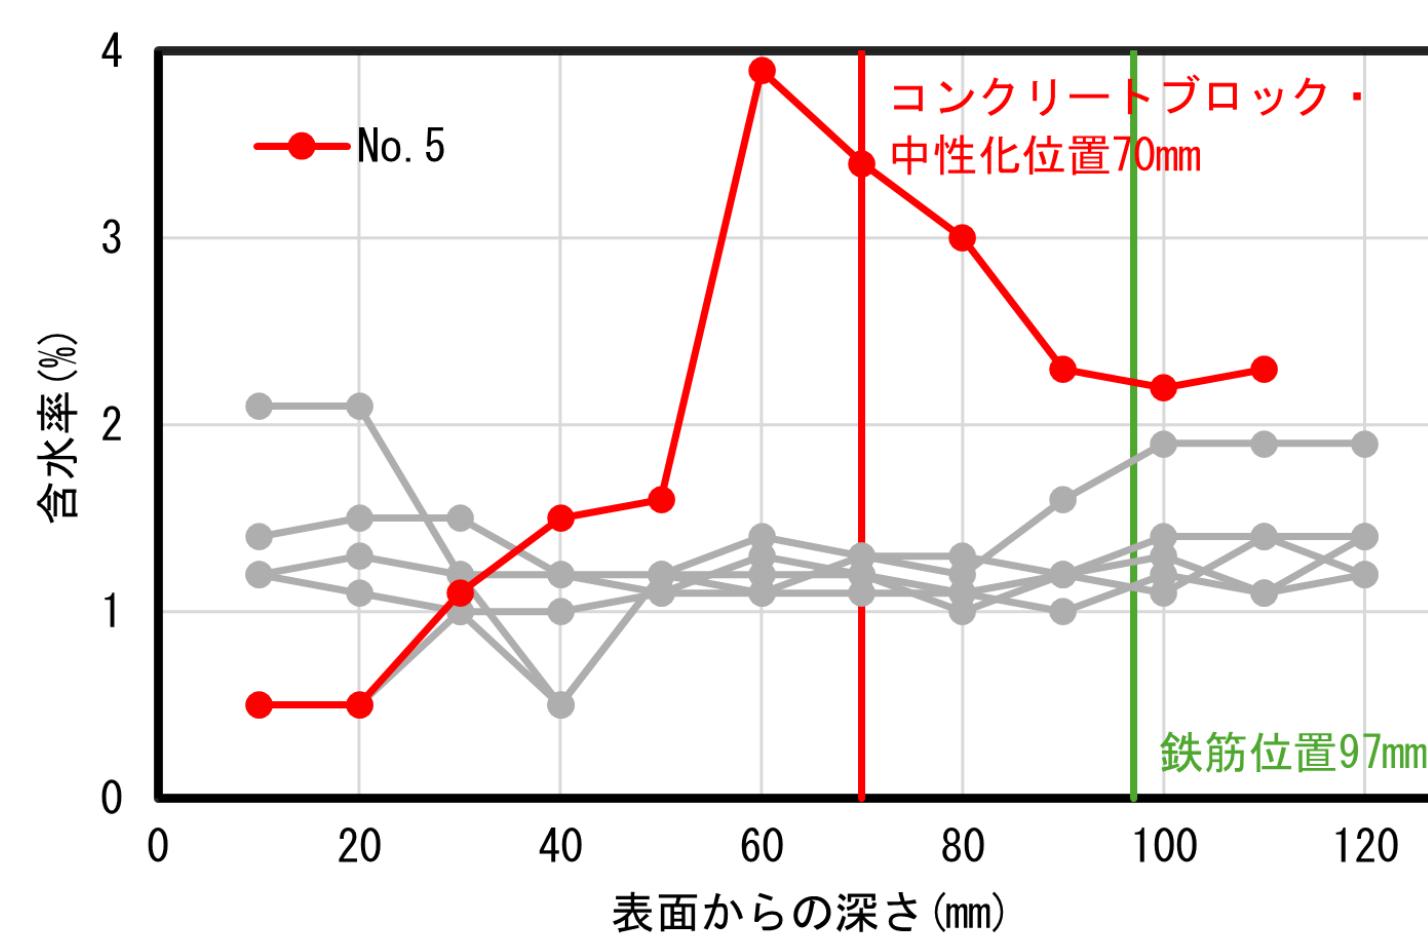
含水率

鉄筋腐食が発生しにくいとされている3.5%を下回っているため
腐食発生限界塩化物イオン量2.0kg/m³を超えており
鉄筋腐食は確認されていない

型枠CBにより躯体コンクリートの水分浸透が抑制されている
設計時に型枠CBに期待されていた蒸散効果は得られているが
型枠CB内は乾湿繰り返しを受けて鉄筋腐食が生じた

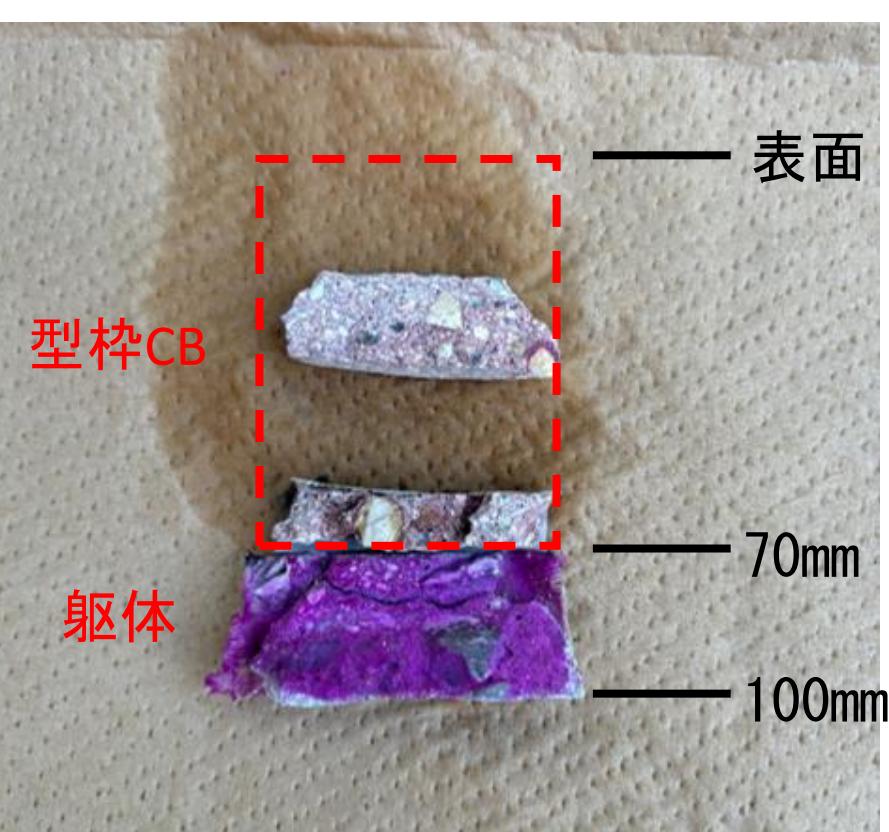
中性化深さ

型枠CBは全面中性化（70mm）していたが
躯体コンクリートでは中性化は進行していない
2014年の調査では型枠CBを使用していない
1階の柱において中性化深さは50mm
型枠CBにより
躯体コンクリートの中性化が抑制されている
