端島生産施設建造物群の劣化度調査および構造性能評価

長崎市の依頼により生産施設を対象に劣化度目視調査

変電所

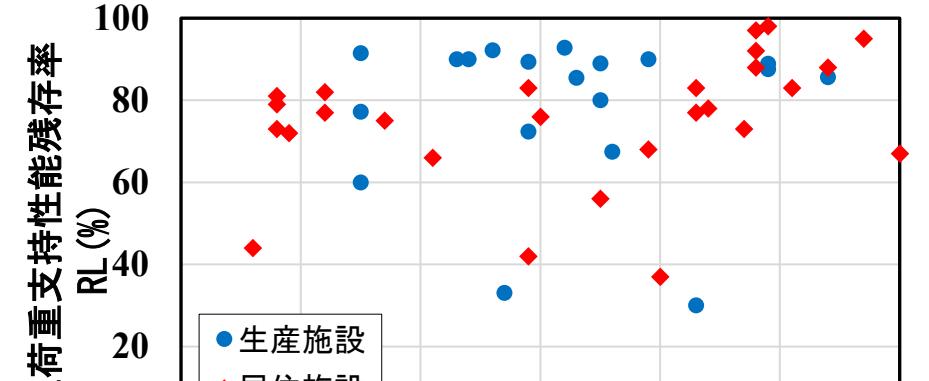
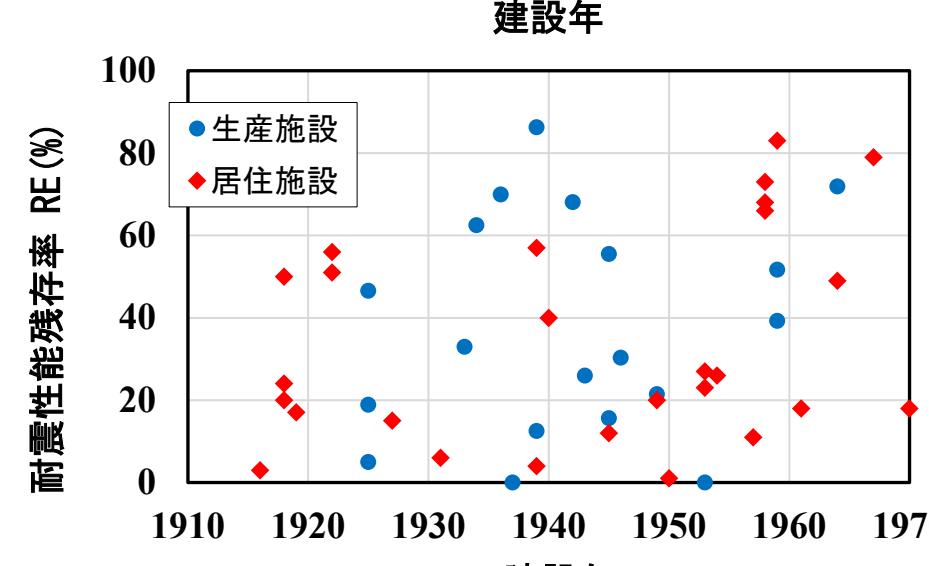
建設年代との関係

- R_E が R_L よりも大幅に小さい値となった。
- 居住施設と生産施設との間には大きな差は認められなかった。
- R_E では各施設によって大きくばらつきが見られた。

端島の建物は補修や補強が施されながら使用してきたものが多く、建設年代のみで劣化の程度を判断することは困難

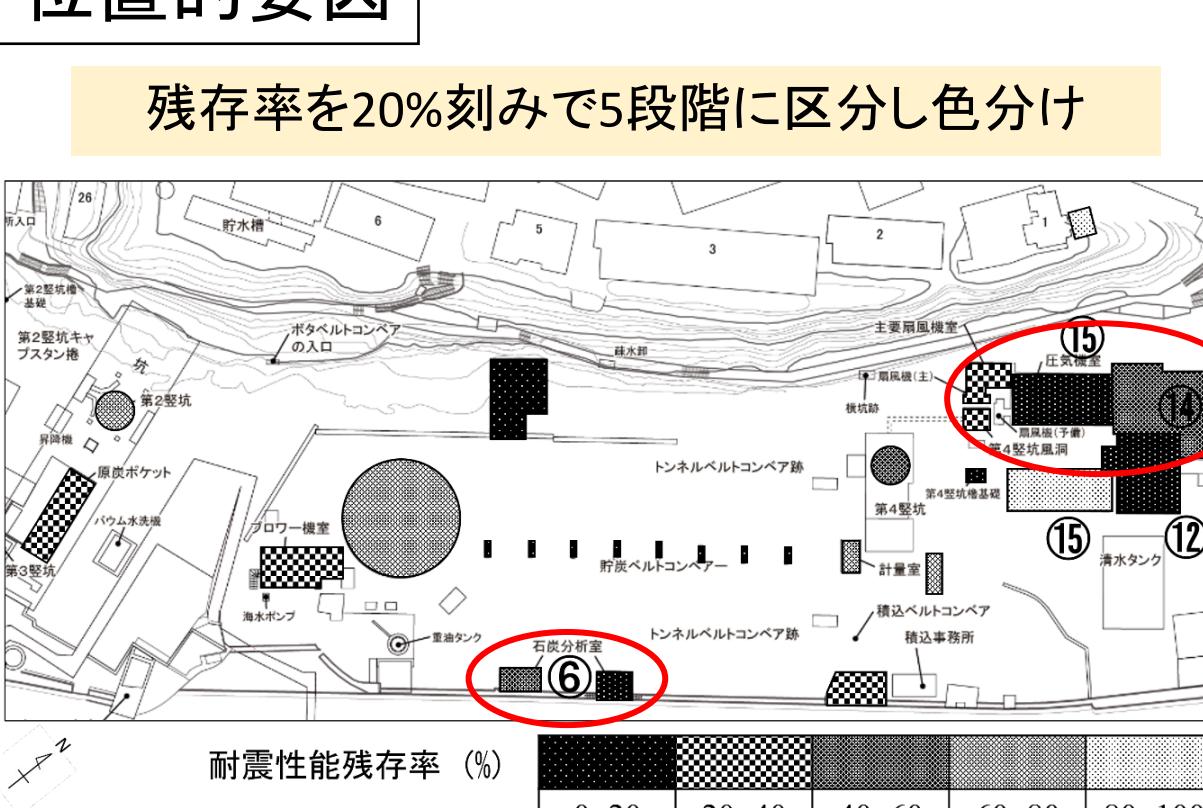
位置的要因

- 隣接する建物で劣化の度合いが大きく異なるものが存在
- 沿岸部からの距離に関係なく劣化が進行していることから、飛来塩分の影響は少ないと考えられる。

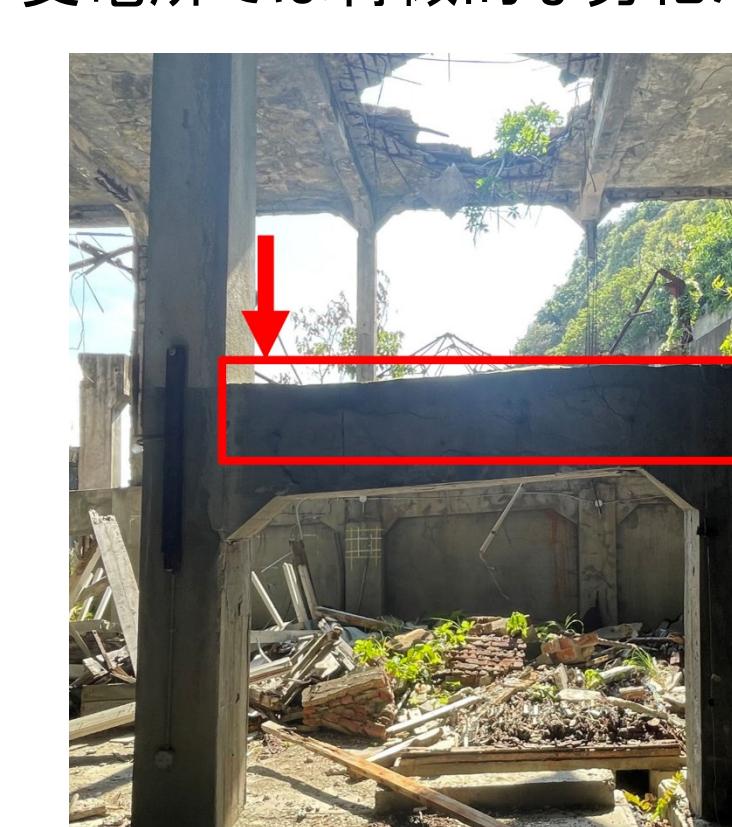
変電所では特徴的な劣化が確認された。

地盤沈下の可能性
梁や壁に変形やひび割れ

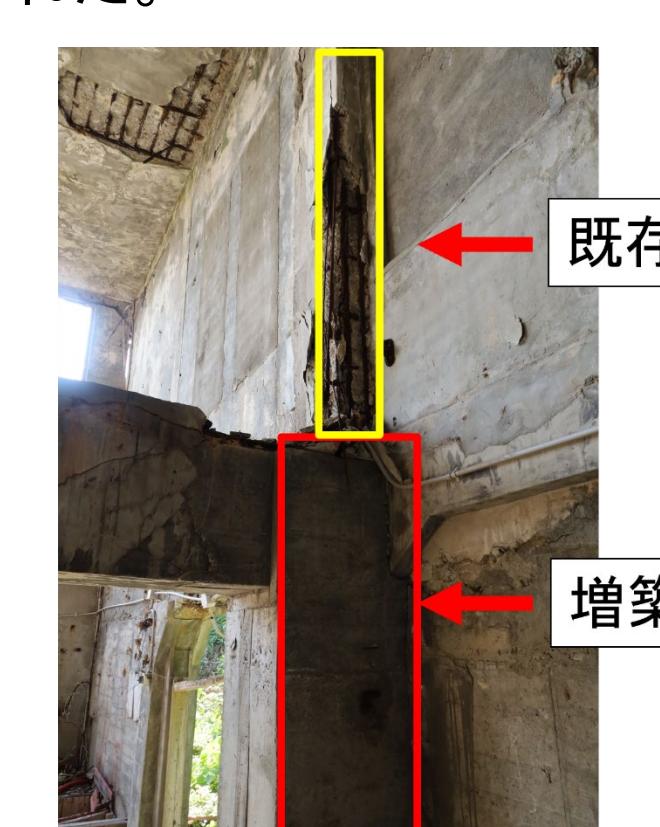
1階と2階で柱の太さが異なる
⇒増築が行われた
