# 海水練りHPCの関西万博河森館適用時の試作段階で生じた初期表層異常の原因解明に関する研究

馬 里 騫

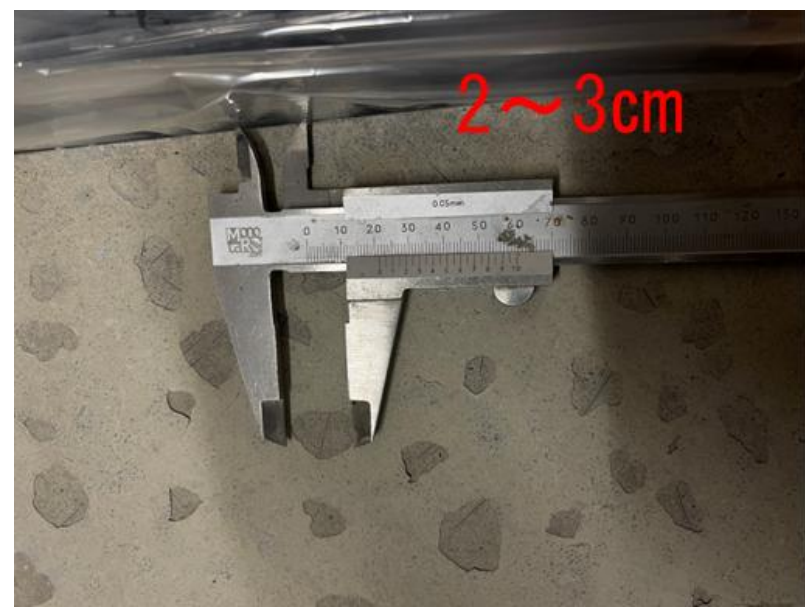
ただし、工場製作段階（未出荷）で一部パネル表面に**薄層表面剥離**を確認した。

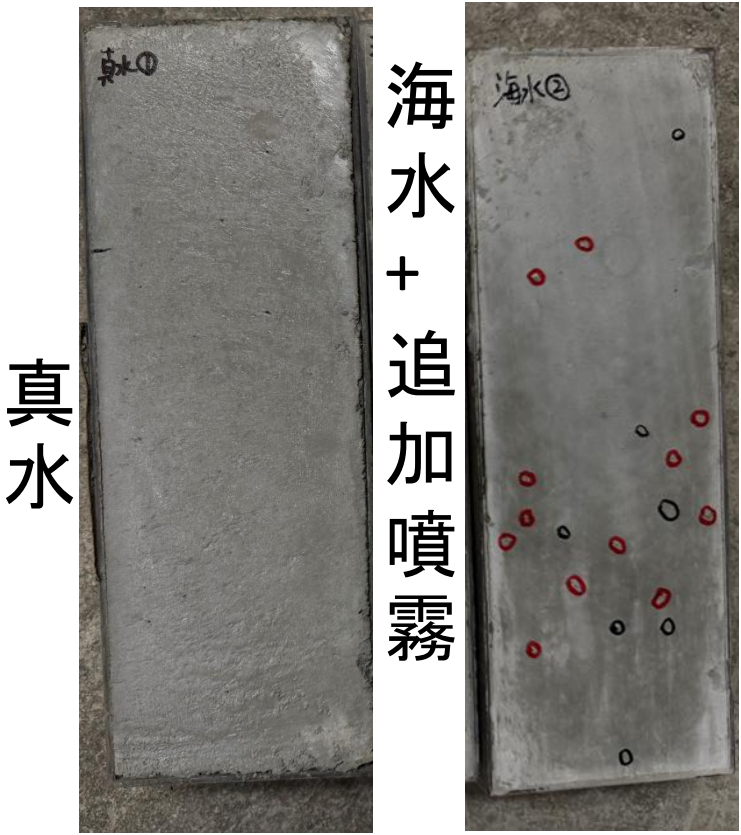
着目因子: 用水、養生条件、養生剤追加（追加噴霧）  
蒸気養生（45℃）養生下では**海水+追加噴霧**の組み合わせが再現した。黒丸が膨れ**赤丸がひび割れ**

真水

海水 + 追加噴霧

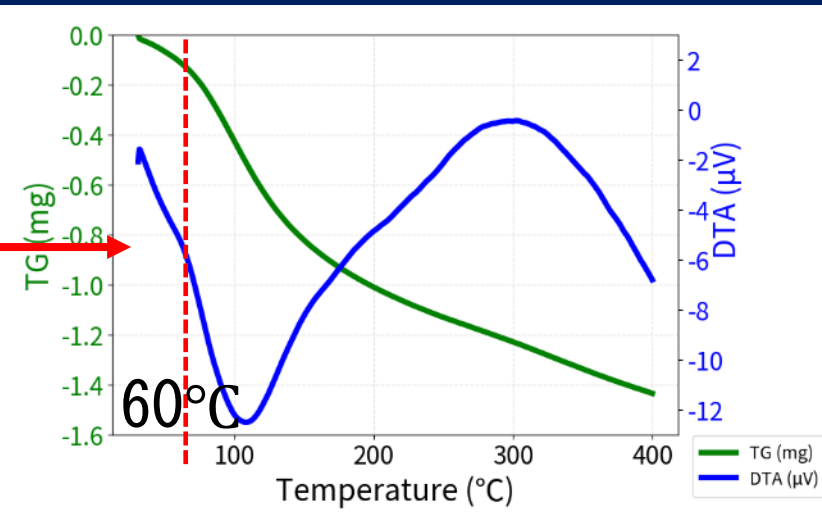
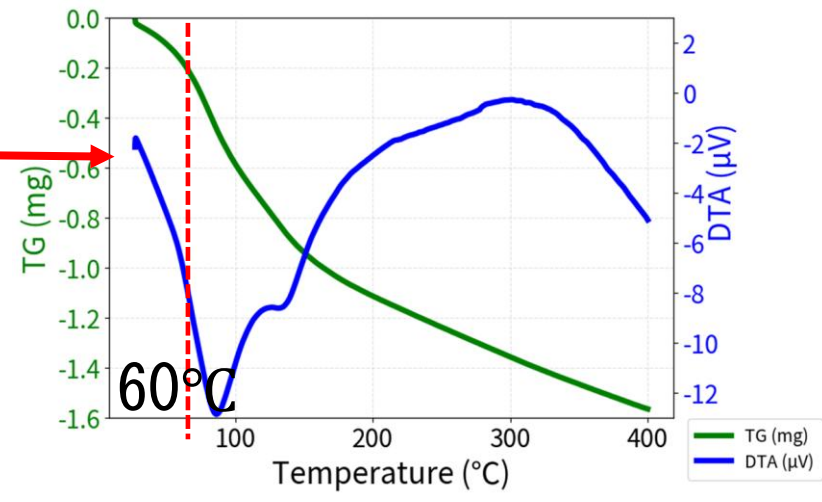
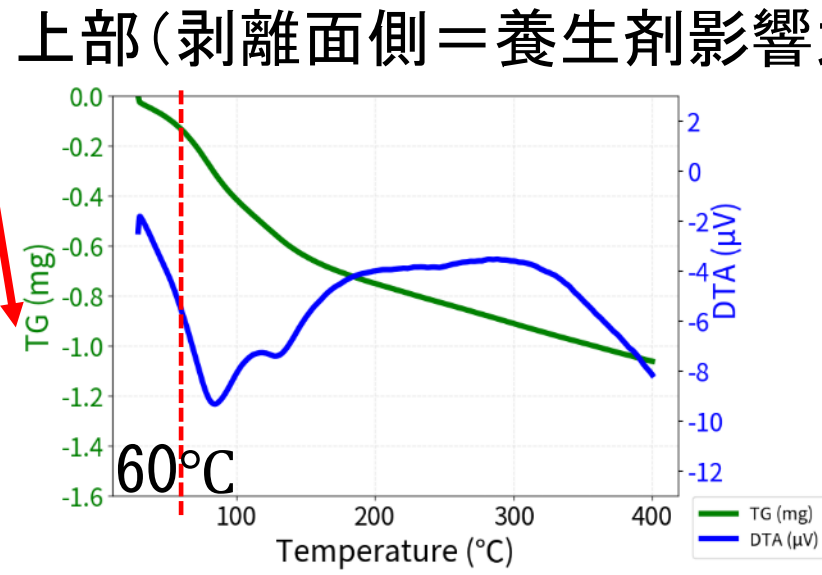
表層（剥離片）

60℃:  
表層と上部では、  
パラフィンの融点である60℃付近で変曲点がみられ、下部では見られていない。

下部（底面側＝影響小）

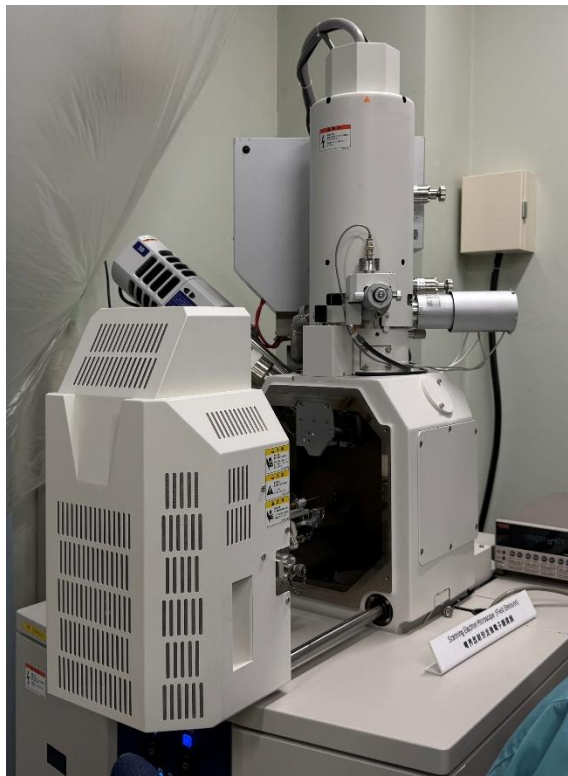
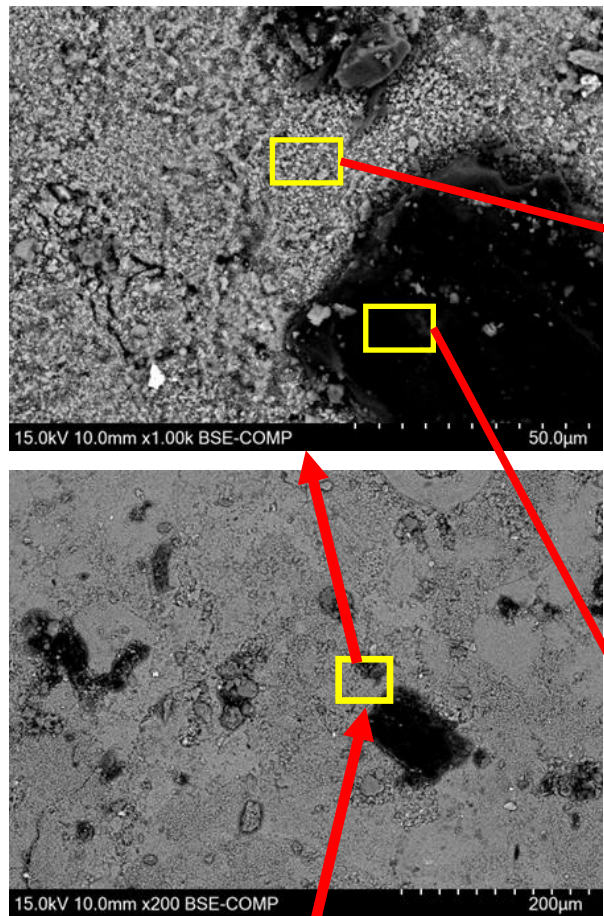
黒い部分のC元素が高い  
剥離片表面に有機物の付着物  
を確認された。

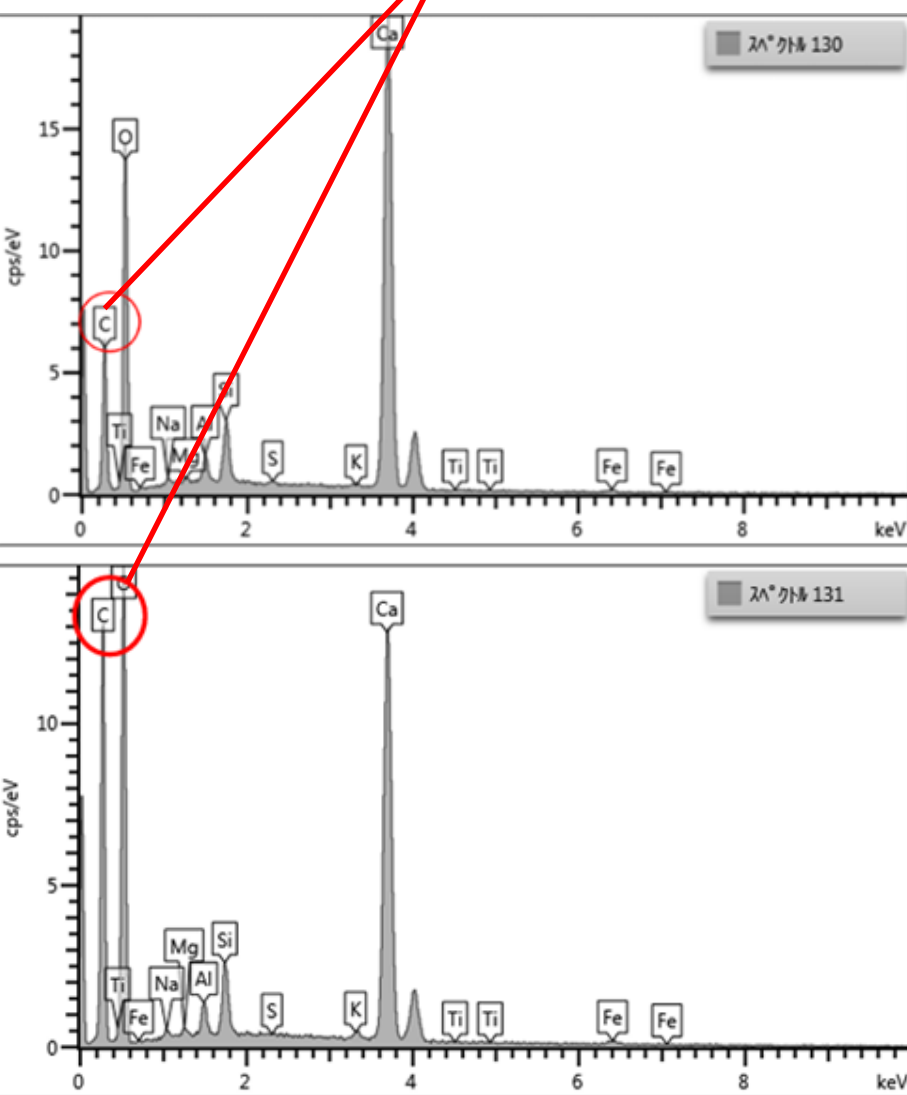
海水(NaCl)練りなのに**Cl**は検出されなかった。  
剥離片は養生剤の残留物である可能性が高い

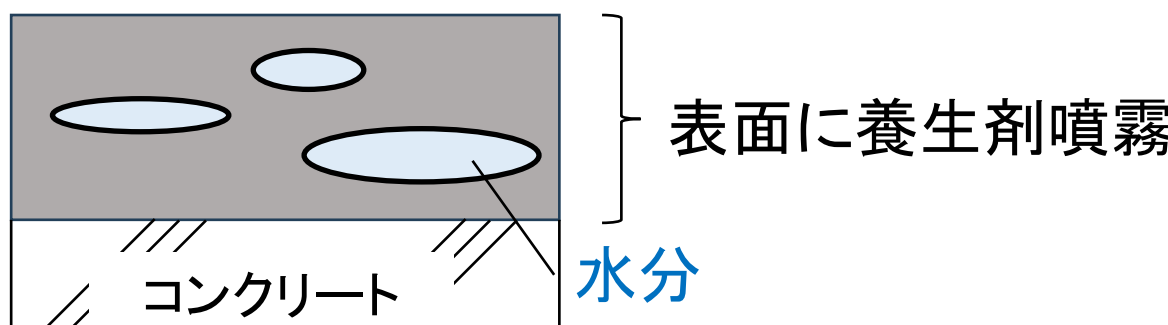
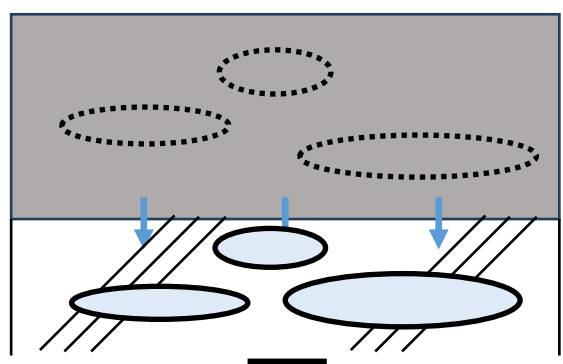
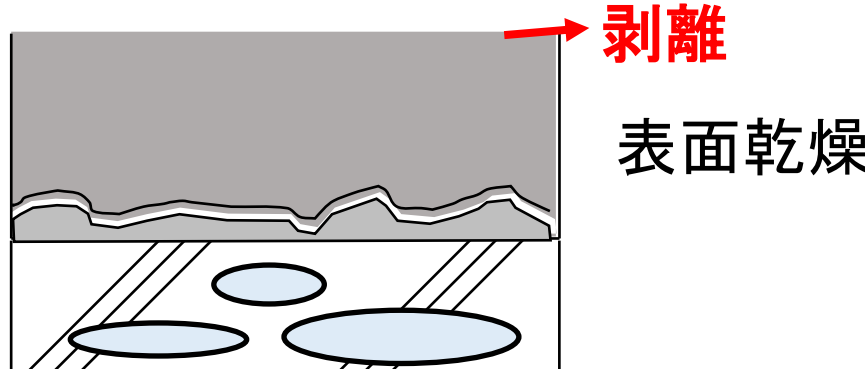
① 噴霧直後

② 海水条件で吸水  
海水塩分条件で  
水分が内部へ移動

③ 表面乾燥により  
パラフィン層が孤立  
→ **剥離**

既往研究に踏まえて、剥離要因を推測します。コンクリートに養生剤を噴霧すると、表面に水分を保持する層が形成されます。内部が海水練りで塩分条件にある場合、吸水挙動により水分が内部へ移動しやすく、表面では乾燥が進みます。その過程で、表面のパラフィン成分が孤立し、膨れやひび割れを経て表面剥離に至った可能性が考えられます。
