# 端島生産施設構造物群の劣化環境評価

田中 優也

調査対象施設 一覧

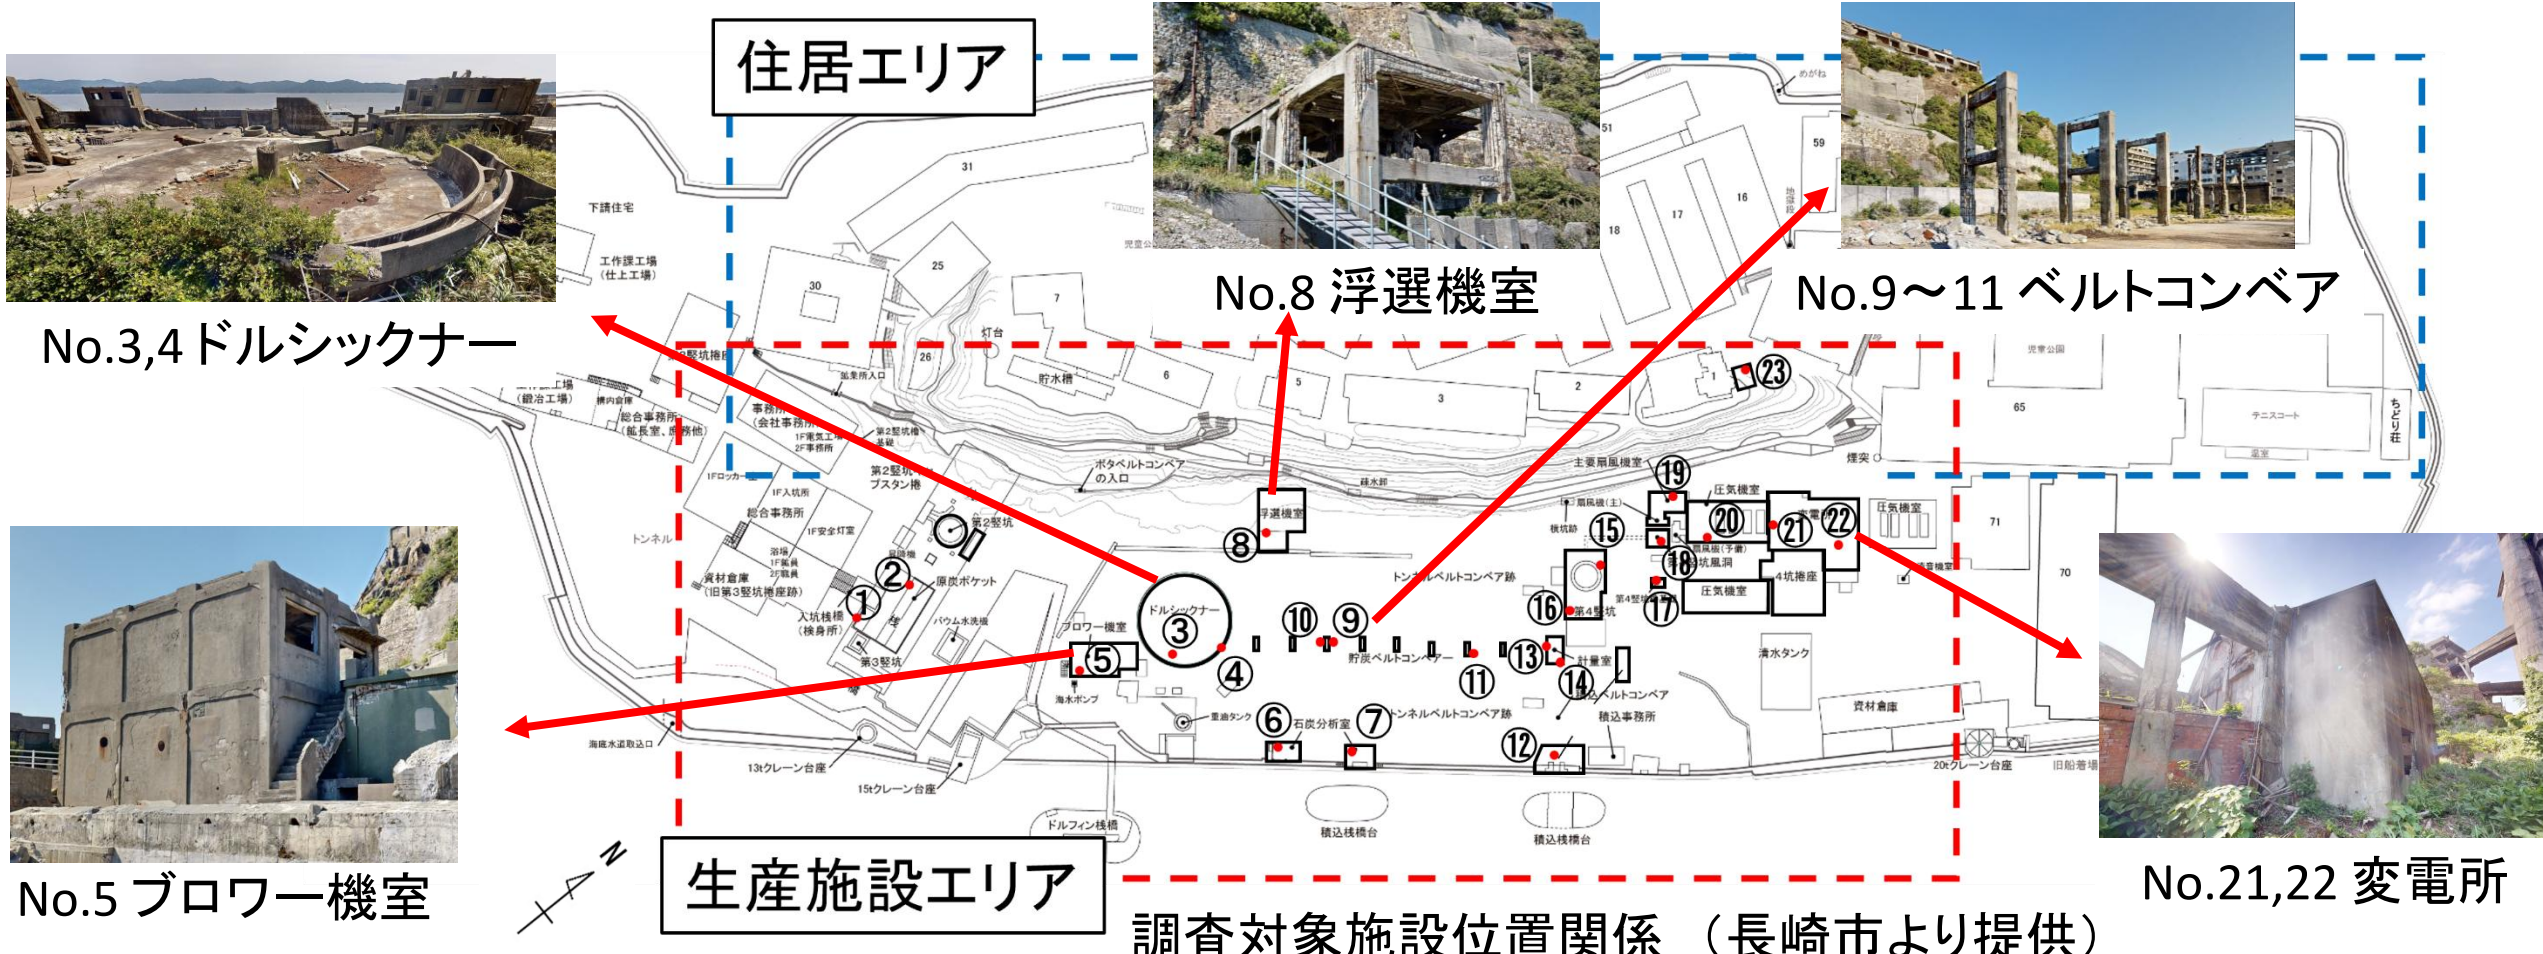
島内23か所に温湿度センサーを設置し、局所的な温湿度環境と劣化状況を調査。調査位置は、生産施設エリアで広く分布させ、風雨の当たり方や雨掛かり条件の違いを考慮して選定した。

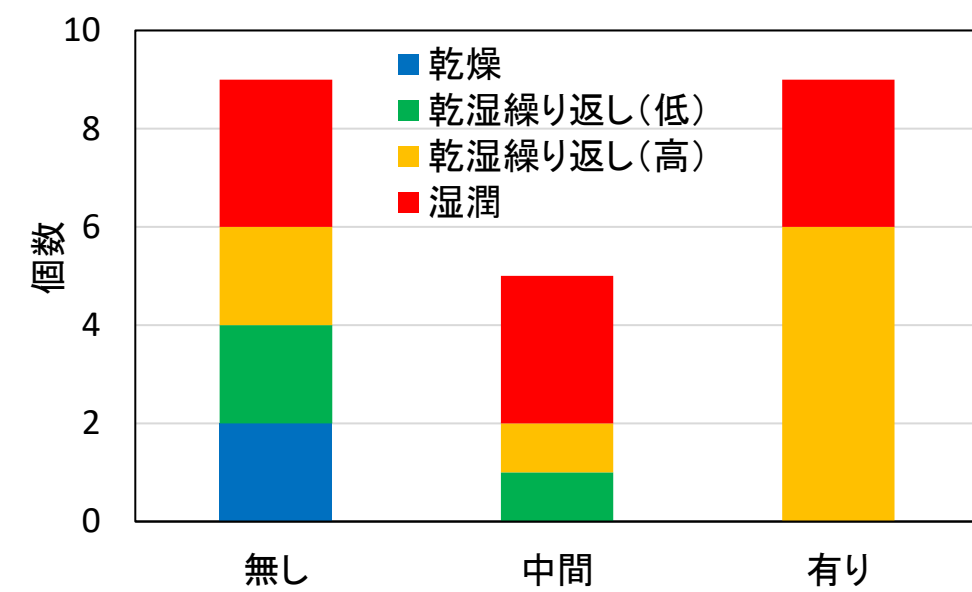
### 雨掛かり状況における乾湿分類の割合

雨掛かり状況により、同一島内でも乾湿区分は異なり、局所的な温湿度環境にばらつきがある

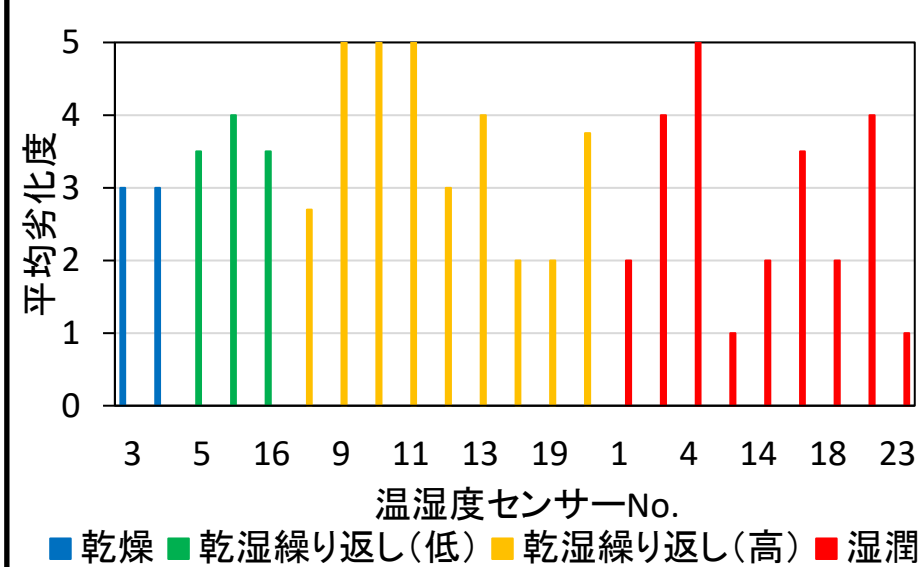
### 乾湿分類と劣化度の関係

- 乾湿繰り返しで劣化度が大きい
  - 湿潤では劣化度のばらつき
- ⇒湿度条件のみで一意に規定できない。

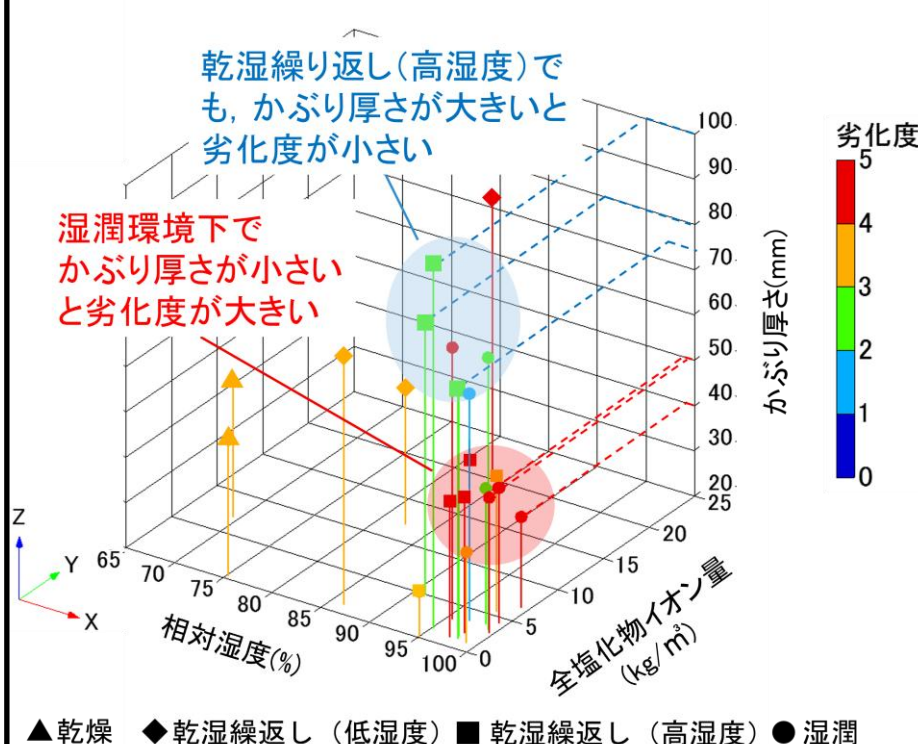
### 相対湿度・塩化物イオン量・かぶり厚さの関係

- 塩化物イオン量が少なく、かぶり厚さが大きい場合に劣化が軽微である。
- ⇒例外となる調査位置は、塩化物イオン量・かぶり厚さを併せて用いることで補足的に説明ができる可能性を示した。
