岐阜三重塔修復のための

材料性能評価に関する研究

南川 貴明

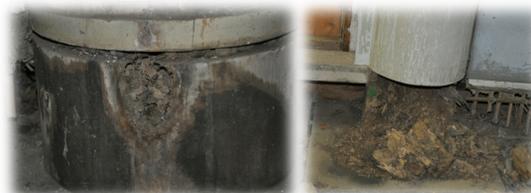
木材の腐朽状況

心柱, 四天柱は安全側の評価を踏まえてもほとんどが長期許容応力度を超えるよう推定され概ね健全であると考えられる。側柱については、激しい腐朽が確認できたが強度は15~20MPaと推定されたため外側は腐朽しているが材内部はある程度の強度を保っていると推測される。

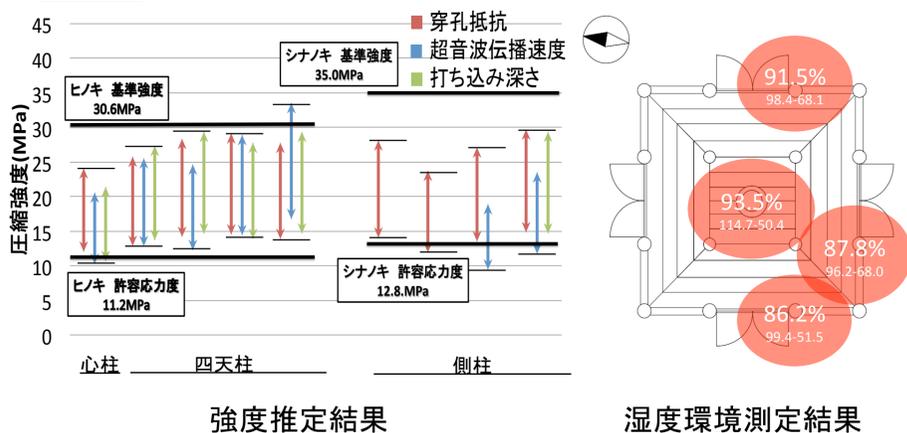
調査 II

温湿度測定結果から、非常に高湿度環境であったことがわかる。また、著しい腐朽の確認された部材周辺は最低湿度も高く測定され、湿度環境と腐朽の間に関係が見られた。晴れの日なども常に高湿度環境下にあった部材は劣化の進行が早いと考えられる。
