内在塩分を有する那覇市ちとせ商店街ビルの 損傷調査

調査建築物概要

建築物名称	ちとせ商店街ビル
所在地	沖縄県那覇市松尾
竣工年	1972年
構造	RC造3-5階
総延建物面積	約5000㎡
設計者	大城龍太郎
施工者	1工区：南洋土建 2工区：金城工務店 3工区：前元建設
調査期間	1回目：2023. 7. 31 2回目：2023. 11. 13

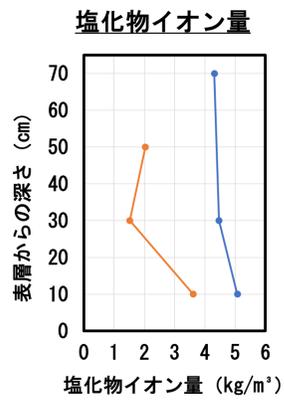
塩化物含有量

塩化物イオン量は
2.4~4.8kg/m³と高い
該当建築物は海岸から約2km
離れている

未除塩の海砂が使用されてい
たと考えられる

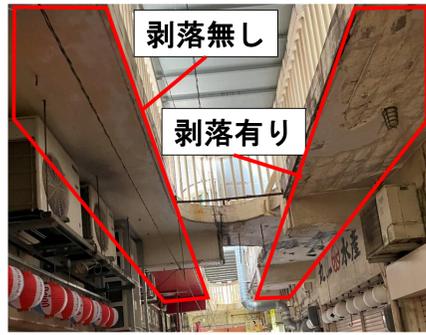
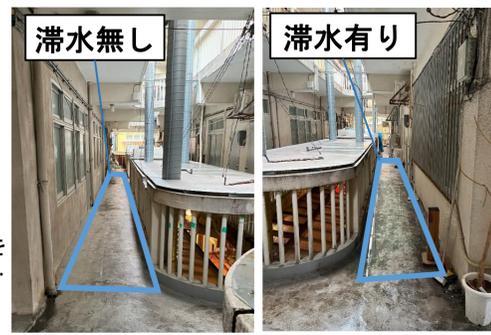
2工区共用廊下西方部

2階共用廊下裏側において厚さ20mm程のコンクリート剥落が確認できた。また、雨天時には、剥落の確認された箇所の上部では滞水が確認された。

1. 損傷の原因は、2階共用廊下部に滞水が発生し、鉄筋腐食が生じたことによってコンクリートの剥落が生じた。
2. 滞水は、5年ほど前に2階吹き抜け部に設置した鉄板を介しての雨水の流入および空調機の室外機からの結露水の流出によるものであった。
3. 当該建築物は雨仕舞の検討および防水工事によってコンクリート中の水分の浸透を抑制する必要がある。
4. 含水率と塩化物イオン量から鉄筋腐食の閾値を設定することで、該当建築物および周辺の類似構造物の劣化診断に活用できる可能性を示唆した。

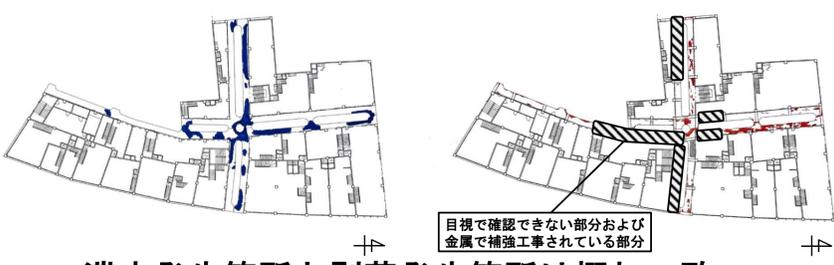
2階共用廊下滞水状況

含水率測定結果は
滞水無し：1.1~1.4%
滞水有り：4.2~5.1%
⇒滞水箇所のコンクリート内部の含水状態は高い

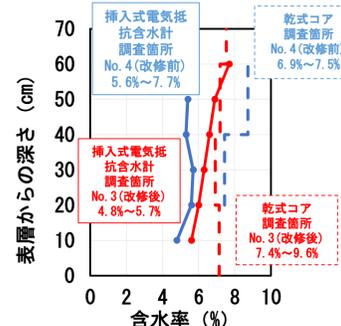
屋上防水層損傷状況

防水層種類⇒ウレタン塗膜防水 (1~2mm)

乾式コアと挿入式電気抵抗含水計による測定結果は逆転したが、いずれも含水率は高い⇒厚さ1~2mm程度の防水層による水分浸透抑制効果は高くはないと考えられる

各防水層の劣化度判定は…
調査箇所No. 3 (改修後) ⇒劣化度Ⅱ
調査箇所No. 4 (改修前) ⇒劣化度Ⅲ
⇒劣化グレードが大きいほど、含水率も高い

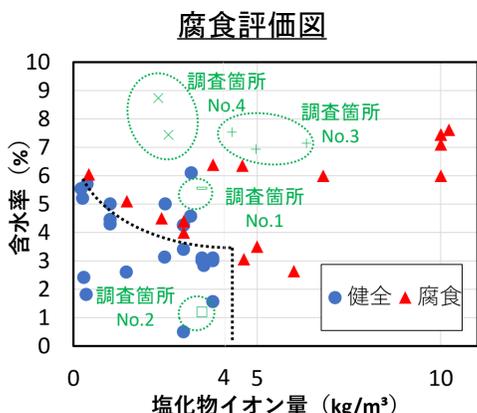
含水率-塩化物イオン量による評価

⇒閾値の範囲内は滞水の確認されなかった調査箇所No. 2のみ
