# 2022 年 3 月 16 日に発生した福島県沖の地震に関する 被害調査と復旧状況の報告

東京理科大学工学部建築学科

## 1. 被害調査の概要

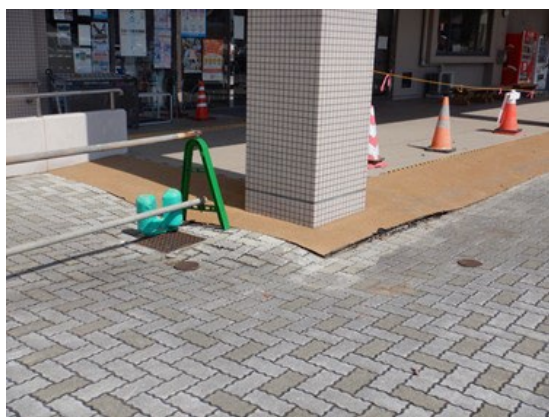
市役所外構では地盤沈下による舗装の被害や（写真 1）、免震層のクリアランスを覆うエキスパンションカバー周囲でずれや地盤沈下による舗装の被害（写真 2）がみられた。市役所周围では歩道や道路にクラックが発生している箇所が多数みられ、数センチ程度の段差が発生している箇所も複数見られた。（写真 3～4）

写真 1 地盤沈下による舗装の被害

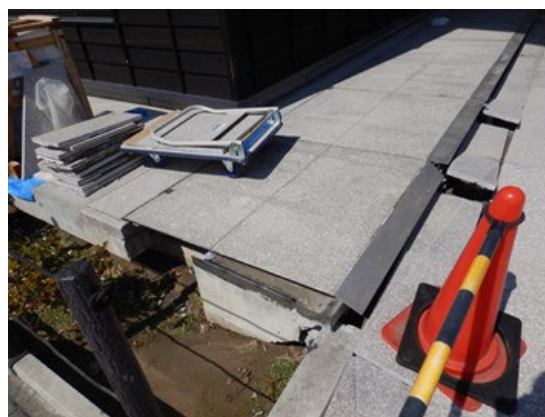
写真 2 免震クリアランス周辺の様子

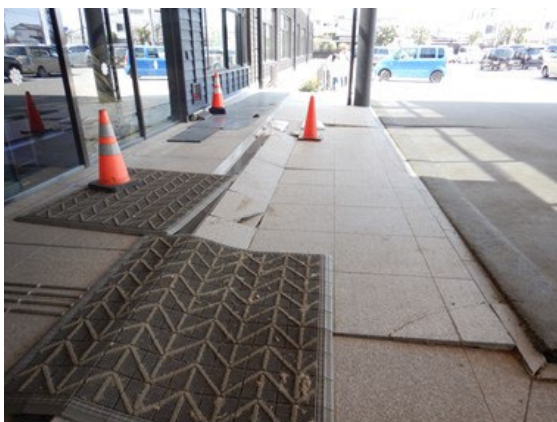
写真 3 相馬市役所入り口前の舗装の被害

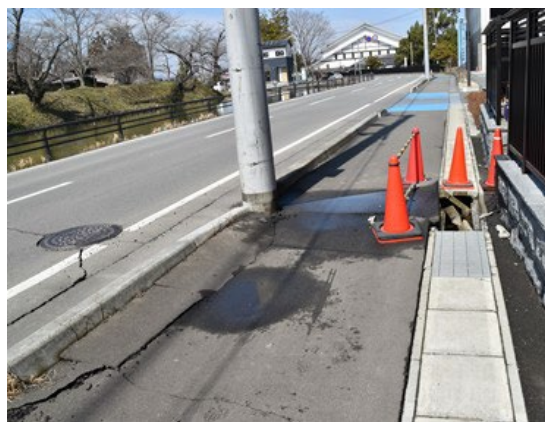
写真 4 周囲の歩道の被害

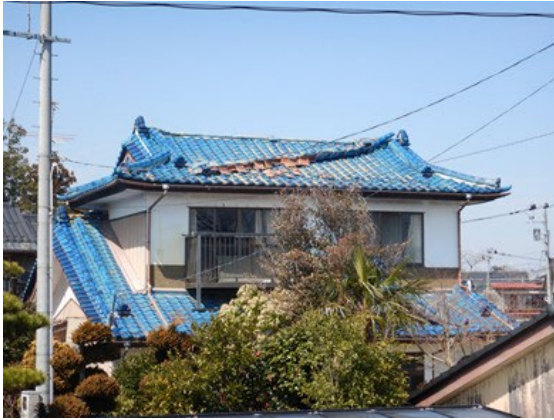
写真 5 瓦屋根の被害

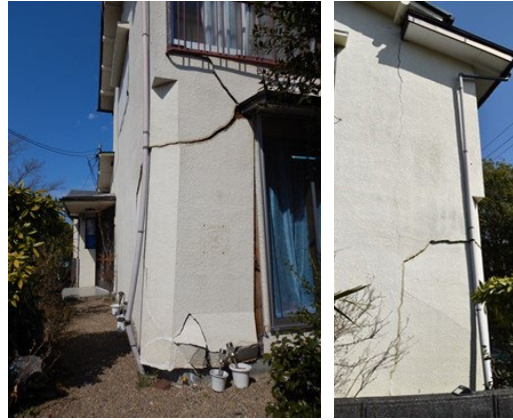
外壁の被害があった住宅（写真 6）でヒアリングを行ったところ、2011 年の地震で入った 1 階外壁のクラック補修部から再度クラックが発生し、2 階部分まで進展している様子が確認できた。外壁は下地材から剥離して大きく傾いており、その周辺の窓枠が変形して窓が開かなくなっていたほか、外壁の剥落により一部の基礎・土台が露出している様子が確認できた。

写真 6 外壁の被害

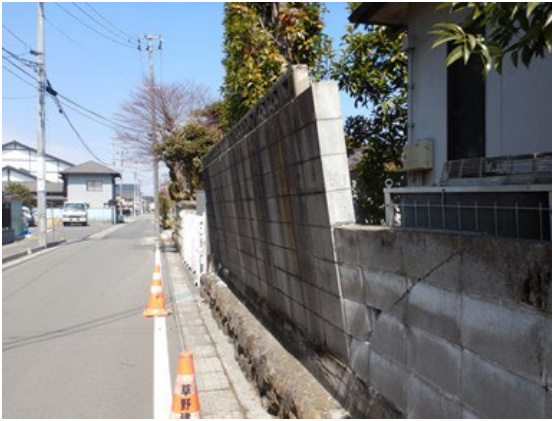
写真 7 ブロック塀の被害

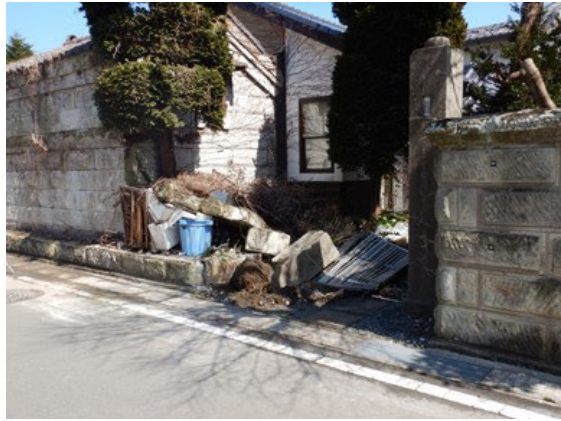
写真 8 石塀の被害

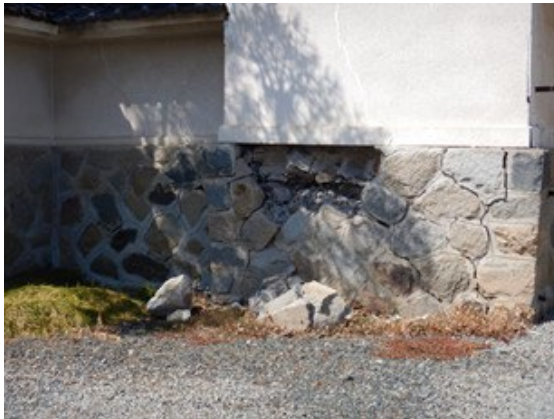
写真 9 寺院の門の被害

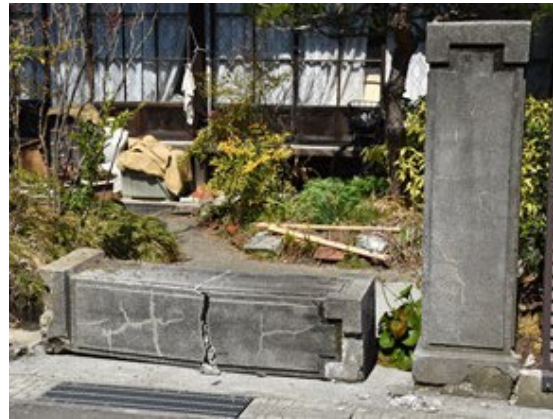
写真 10 門柱の転倒

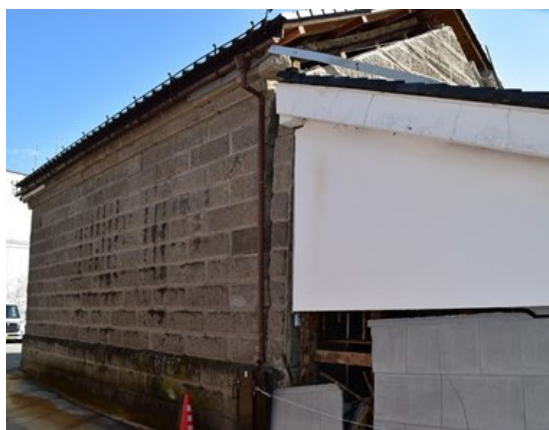
組積造の倉庫と思われる建物では、妻側の壁が傾き、隣接する木造部分の外壁が剥落している様子（写真 11～12）がみられた。

写真 11 組積造建物の被害

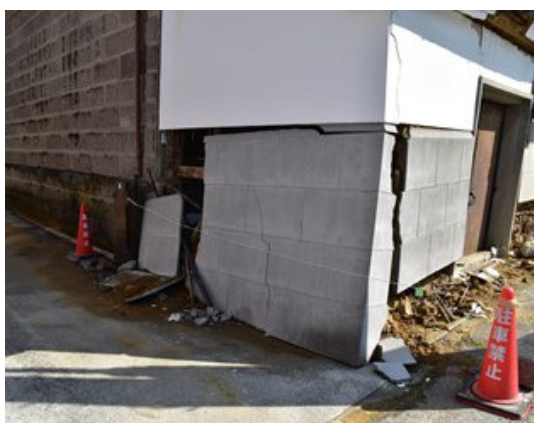
写真 12 外壁の剥落

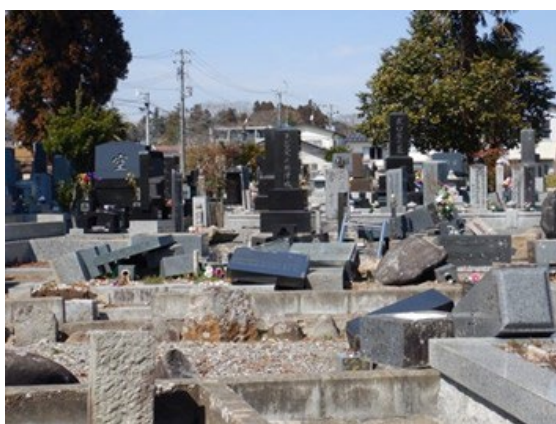
写真 13 墓石の転倒

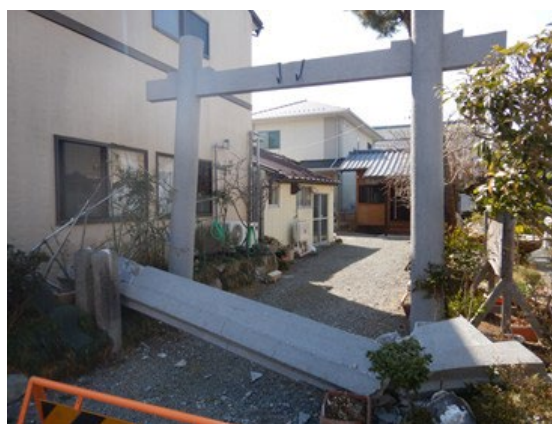
写真 14 神社鳥居の笠木の落下

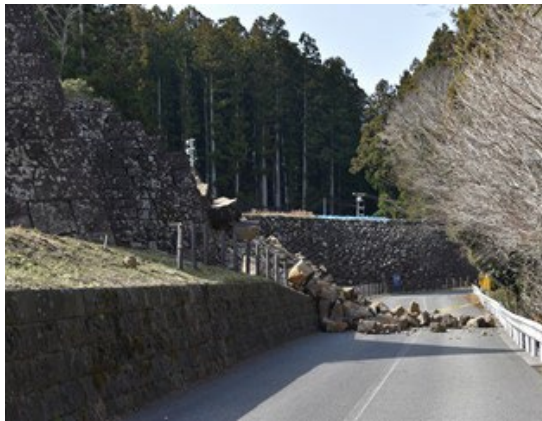
仙台城では、表参道大鳥居～西門跡間の石垣が崩れ、道路が通行止めとなっていた。周辺の石垣にも小規模なクラックや剥落がみられ、石灯籠の転倒もみられた。また、伊達政宗像は地震により傾き、周囲には囲いが設置されていた。

写真 15 仙台城の石垣の崩落

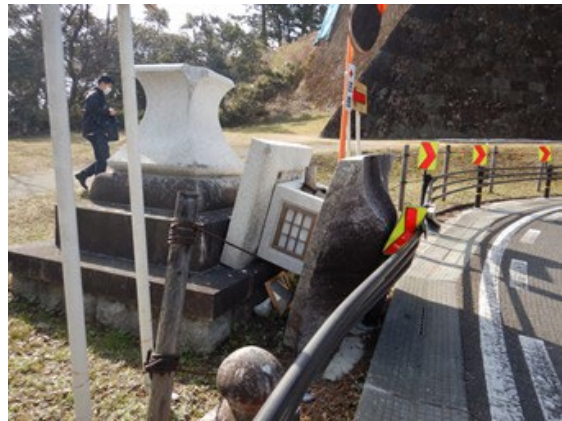
写真 16 石灯籠の転倒

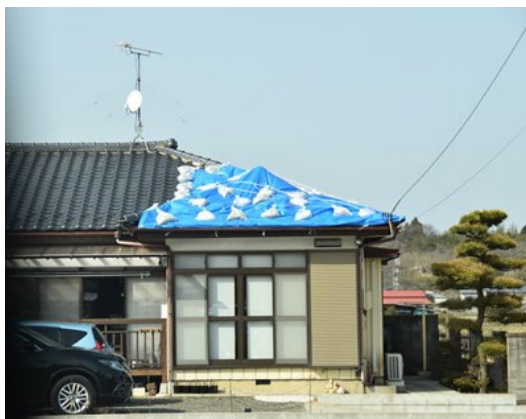
写真 17 瓦屋根の被害

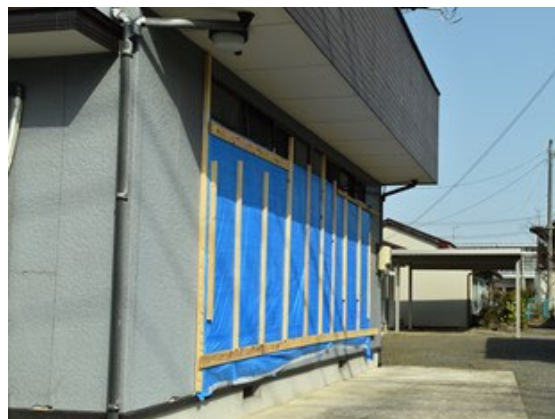
写真 18 住宅の窓の被害

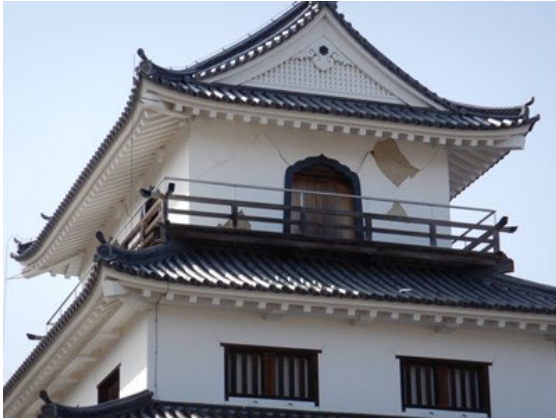
白石城では天守閣の外壁に生じたクラックや剥落の修復工事が始まっていた。（写真 19～20）

写真 19 白石城天守閣の外壁の被害

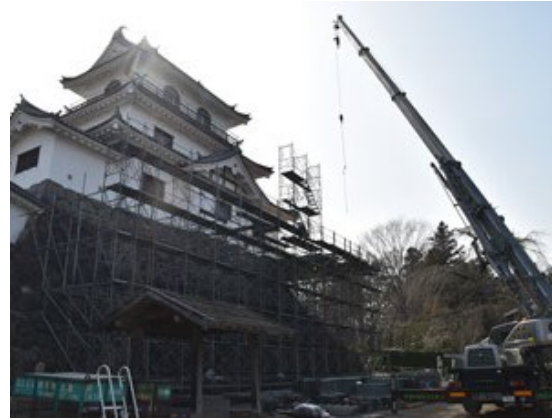
写真 20 白石城の修復工事の様子

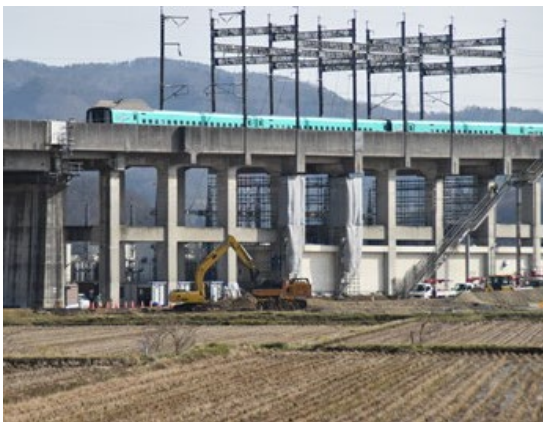
写真 21 新幹線と高架橋の様子

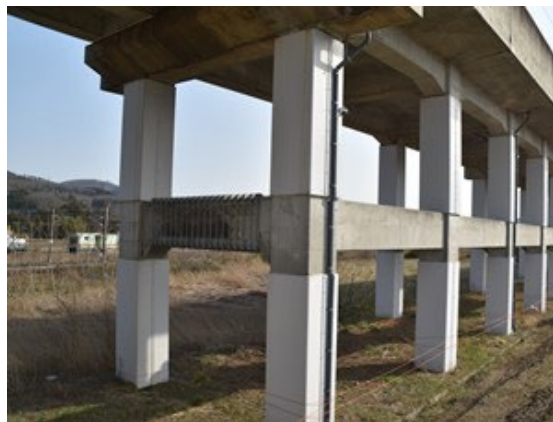
東北新幹線は白石蔵王駅～福島駅間で地震の影響で脱線して運休となっており、当日にも車両が高架橋上に止まっている様子が確認された。（写真 21）周辺の RC 高架橋は地震の影響で損傷が生じ、ひび割れやかぶりコンクリートの剥落がみられた。当日には復旧工事が始まっており、梁はリブバーによる補修が、柱は鋼板を巻いて補修・補強している様子が確認された。（写真 22）その他、架線を支える柱が傾いている様子も確認された。

写真 22 高架橋の補修の様子

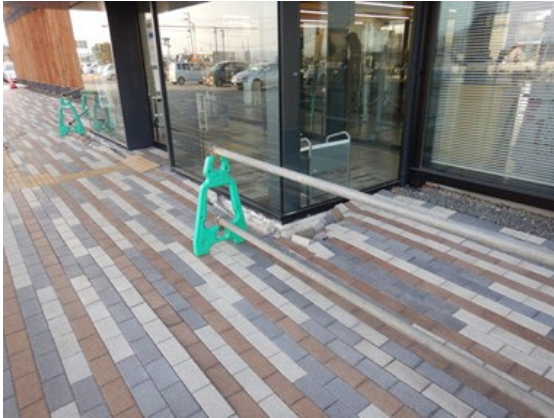
役場建物では地盤沈下による建物外構の舗装の被害や、駐車場入り口表示板周囲の舗装の被害が確認された。

写真 23 地盤沈下による舗装の被害

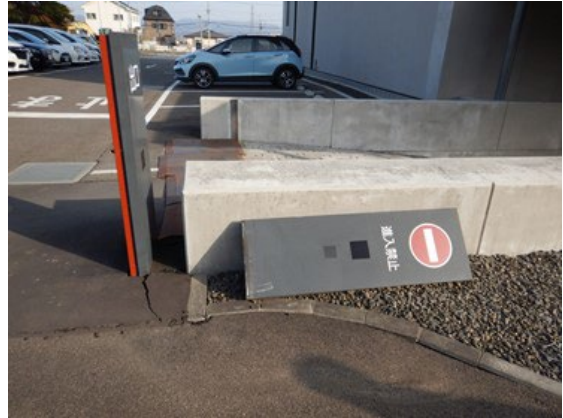
写真 24 表示板の被害

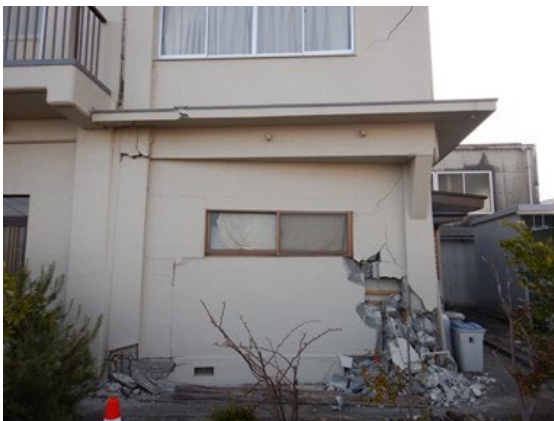
写真 25 RC 造建物の外壁と柱の被害

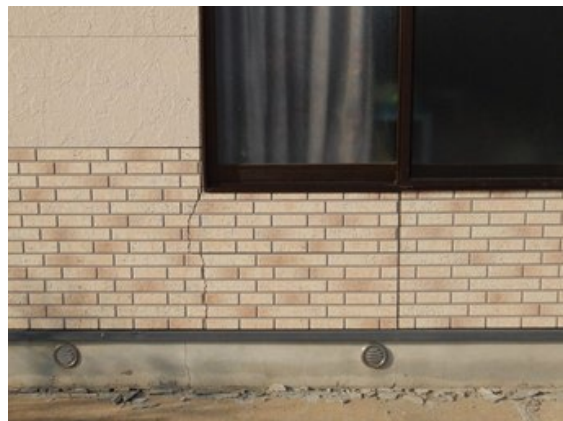
写真 26 外壁の被害

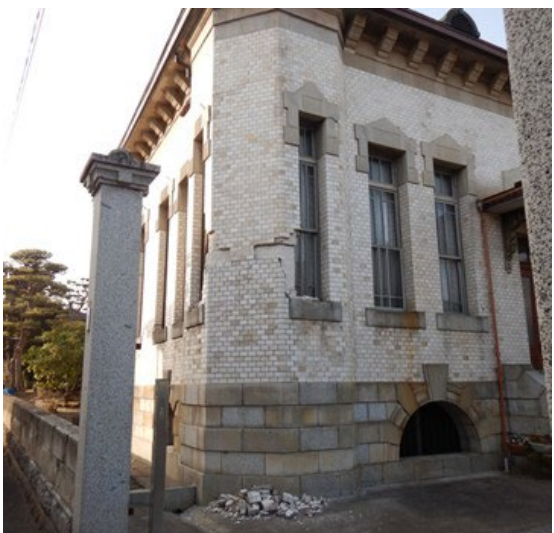
写真 27 外壁の被害（奥山家住宅洋館）

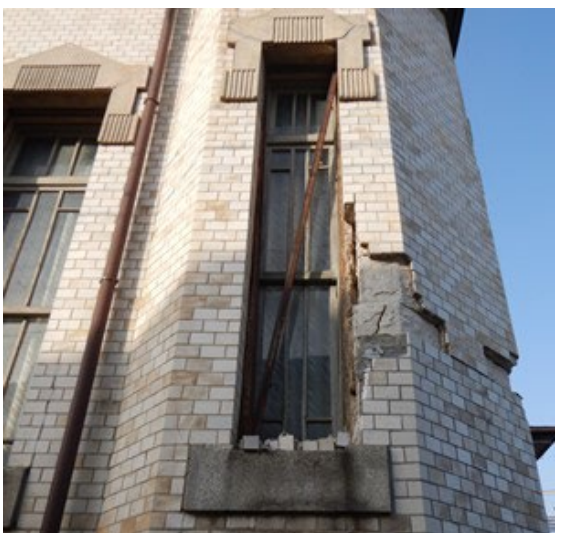
写真 28 外壁の被害（奥山家住宅洋館）

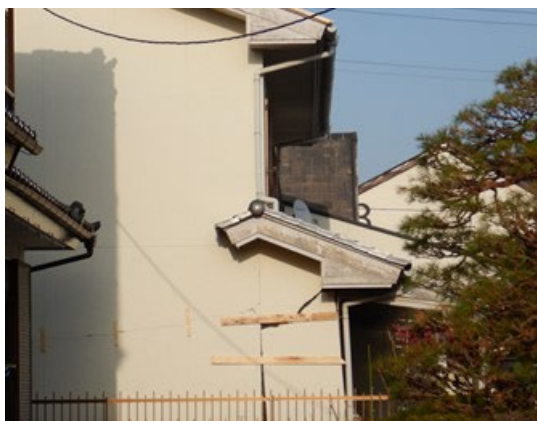
写真 29 外壁の被害

国見町役場の周辺では、瓦屋根の落下や外壁のクラックなどの被害が多数みられた（写真 25～28）ものの、住宅では大破～倒壊した建物はみられなかった。外壁の被害のあった住宅では、木材による補強で壁の剥落を防ぐ応急措置を施していた（写真 29）。

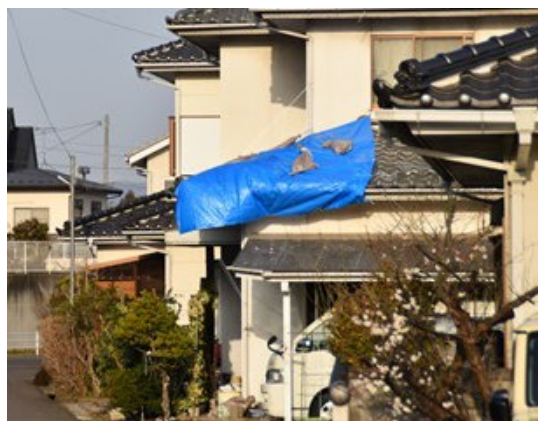
写真 30 瓦屋根の被害

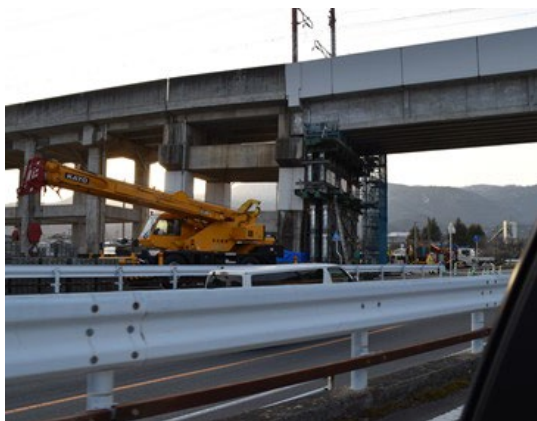
東北新幹線の高架橋が傾き、修復作業が進められている様子がみられた。

写真 31 新幹線高架橋の様子

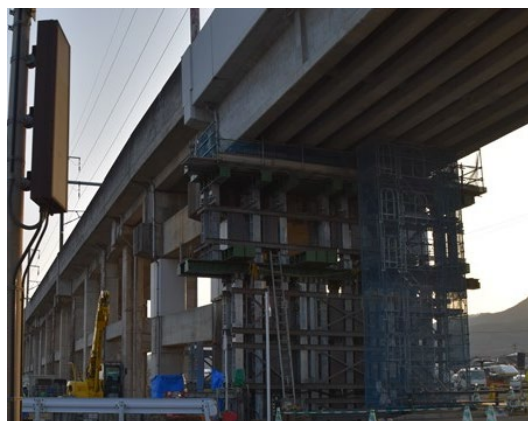
写真 32 高架橋の修復作業の様子

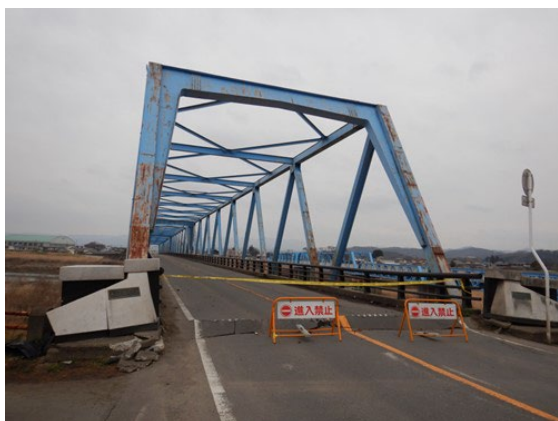
伊達橋の橋桁と橋台の接続部分には、橋桁が橋台部分に衝突して床版が変形したため発生したと思われる段差が生じていた。なお、鉄骨橋の躯体には目立った損傷は確認されなかった。伊達崎橋でも同様に接続部分の変形による段差が生じていた。これらの橋の被害により、市内の交通には迂回の必要が生じていた。

写真 33 伊達橋の様子

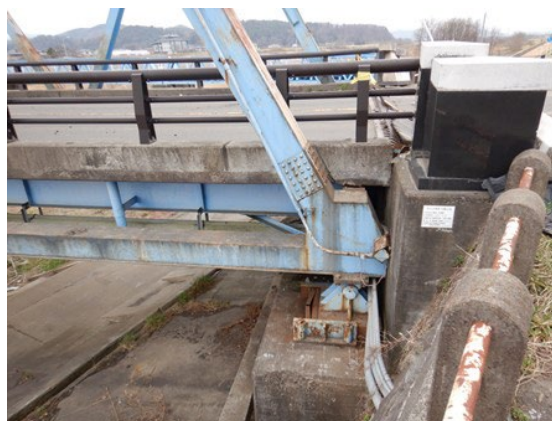
写真 34 橋台周辺の様子

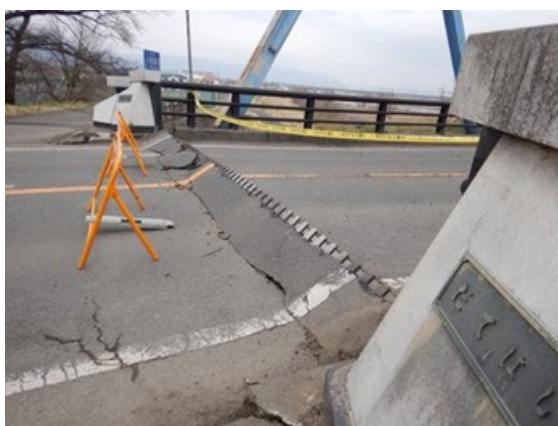
写真 34 伊達橋の接続部分の変形
