国立西洋美術館本館躯体の 保存にむけての取り組み

東京理科大学
TOKYO UNIVERSITY OF SCIENCE

工学部建築学科 今本研究室

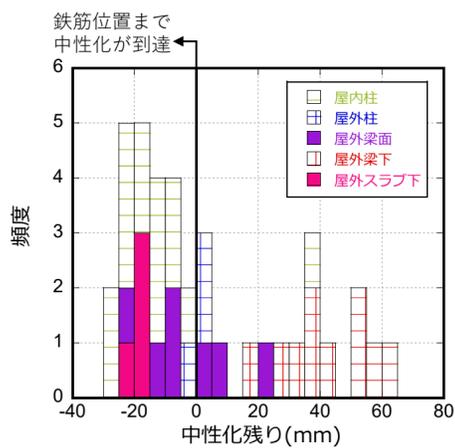
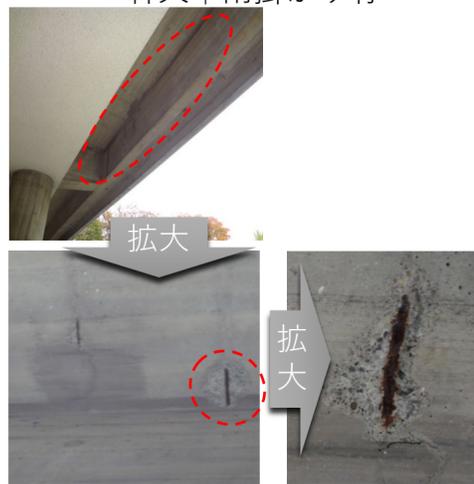
劣化調査 | 2009年および2010年

- 中性化による鉄筋腐食が進行 ⇒ 早急な対応が必要

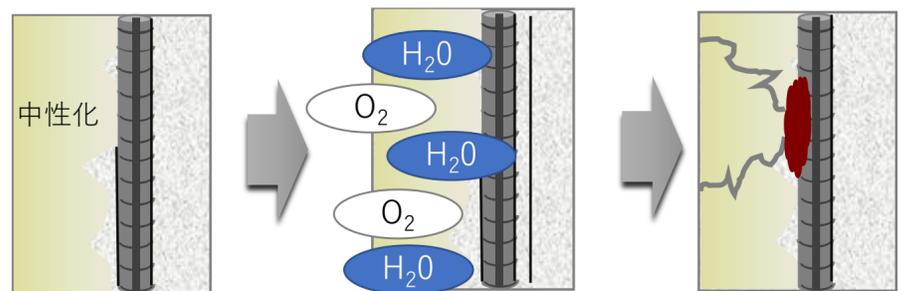
中性化による鉄筋腐食のメカニズム

- 中性化による鉄筋腐食の原因となるのが「水」と「酸素」

- phの低下
- 不動態被膜の消失
- 水、酸素の供給
- 腐食の発生、膨張
- コンクリート剥落

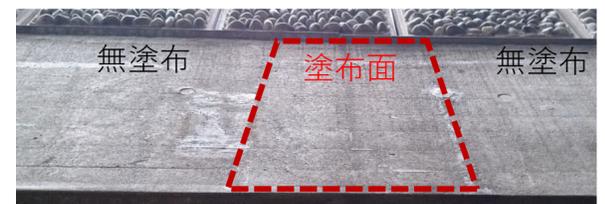
- 撥水効果により水の侵入を防ぐ

- 外観変化が見られない

撥水性の高いシラン系表面含浸材が有効

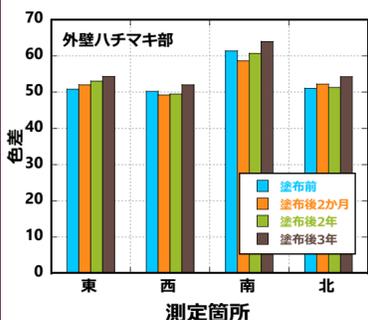
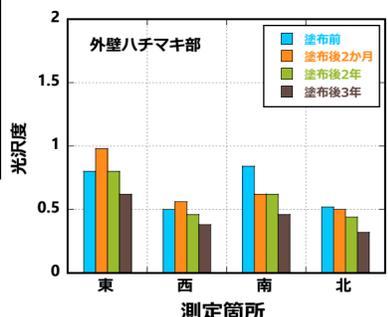
外観変化の検証 | 色差・光沢度

- 色差、光沢度とも含浸材塗布後3年においても差異は小さく、**視覚的変化が生じていない**

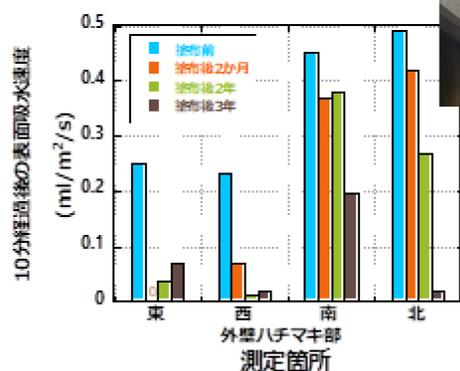
水分吸水速度の検証 | 表面吸水速度

- 東西面: 塗布直後から表面吸水速度が低下 **高い水分浸透抑制効果**を確認
- 南北面: 塗布後に表面吸水速度は低下 **一定の効果は発揮**

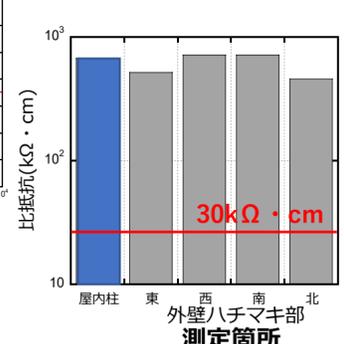
コンクリートの含水率 | 比抵抗

- 比抵抗が $30\text{k}\Omega \cdot \text{cm}$ 以上であれば 質量含水率が 3.5% 以下
- 塗布面は **屋内柱とほぼ同程度の低い含水率であることが推測される**
