# 海水練りHPCの関西万博河森館適用時の試作段階で生じた初期表層異常の原因解明に関する研究

馬 里 騫

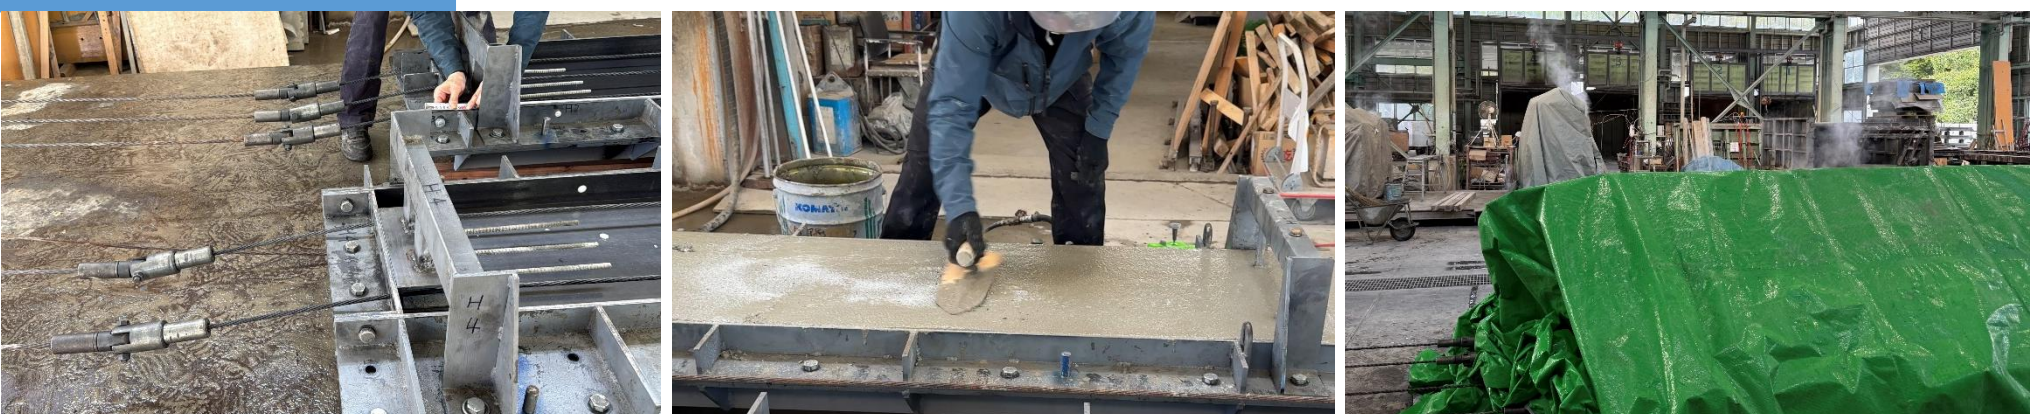
着目因子: 用水、養生条件、養生剤追加（追加噴霧）  
蒸気養生（45℃）養生下では**海水+追加噴霧**の組み合わせが再現した。黒丸が膨れ**赤丸がひび割れ**

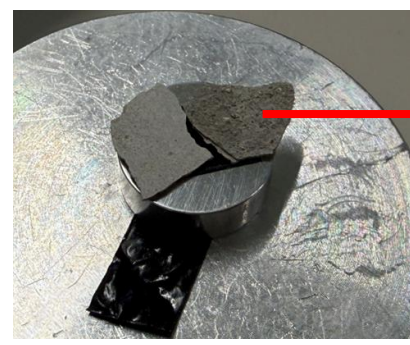
表層（剥離片）

海水(NaCl)練りなのに**Cl**は検出されなかった。  
剥離片は養生剤の残留物である可能性が高い

③ 表面乾燥により  
パラフィン層が孤立  
→ **剥離**

既往研究に踏まえて、剥離要因を推測します。コンクリートに養生剤を噴霧すると、表面に水分を保持する層が形成されます。内部が海水練りで塩分条件にある場合、吸水挙動により水分が内部へ移動しやすく、表面では乾燥が進みます。その過程で、表面のパラフィン成分が孤立し、膨れやひび割れを経て表面剥離に至った可能性が考えられます。
