内在塩分を有する那覇市ちとせ商店街ビルの 損傷調査

調査建築物概要

建築物名称	ちとせ商店街ビル
所在地	沖縄県那覇市松尾
竣工年	1972年
構造	RC造3-5階
総延建物面積	約5000㎡
設計者	大城龍太郎
施工者	1工区：南洋土建 2工区：金城工務店 3工区：前元建設
調査期間	1回目：2023. 7. 31 2回目：2023. 11. 13

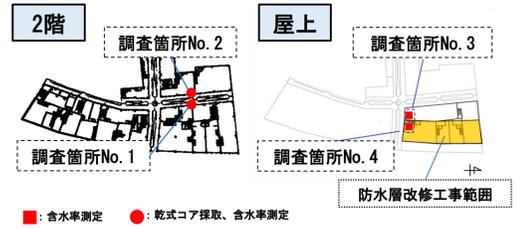
調査箇所

当該建築物は、敷地を3つの工区に分け、同時施工された。1階敷地中心部より、十字に敷地内通路を設け共用空間とし、2回以上の各階に楕円状の吹き抜けを伴う共用廊下が設けられている。
本研究では、劣化の激しい共用廊下裏側の損傷調査を行い、塩化物イオン含有量と含水率の関係について検討を行った。
