# 端島65号棟における画像生成を用いた劣化進行予測手法の検討

吉田 清香

## 65号棟概要

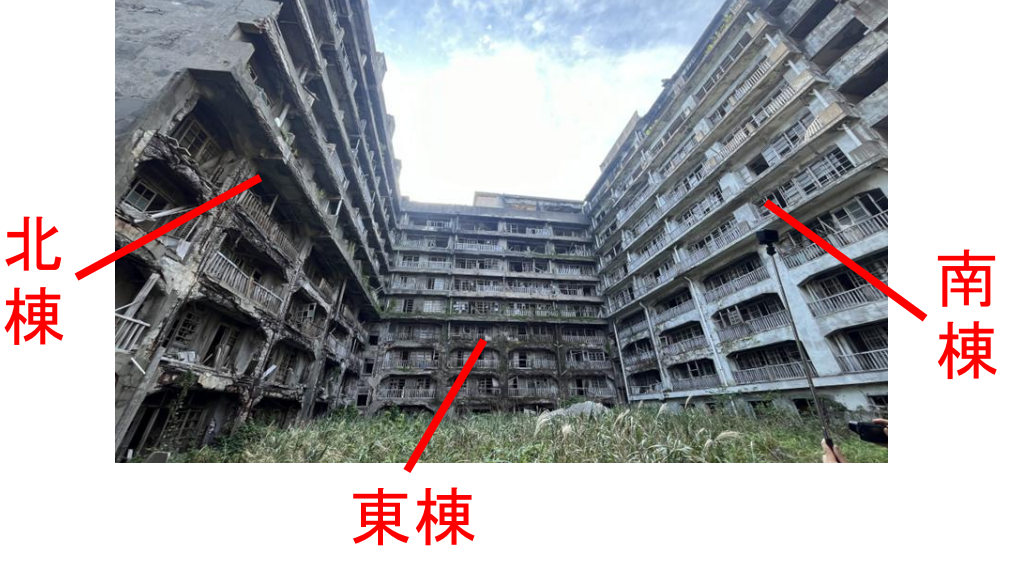
▼65号棟配置図

- ▶ 島内最大の集合住宅
- ▶ 北棟、東棟、南棟の順に竣工
- ▶ コの字型の構造物群

各棟で**劣化進行の違いが顕著**

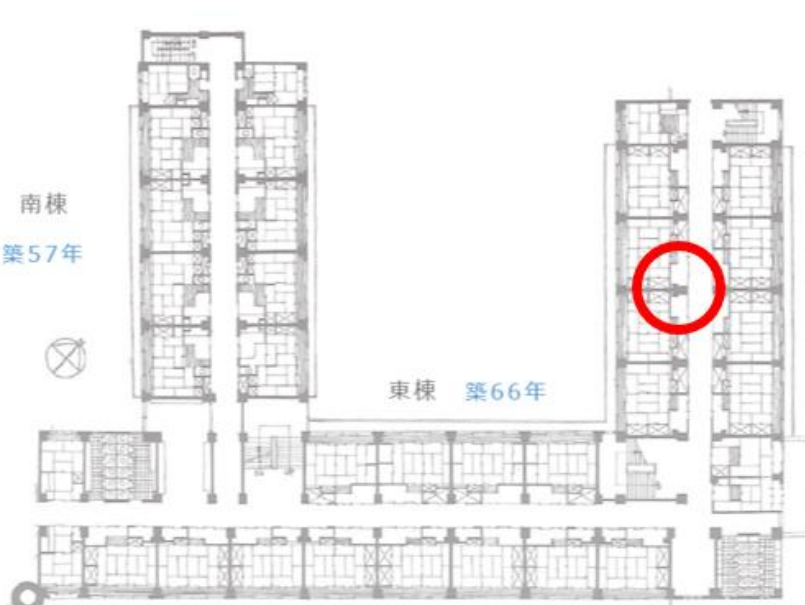
▲ 対象とした柱箇所  
(65号棟北棟7階)

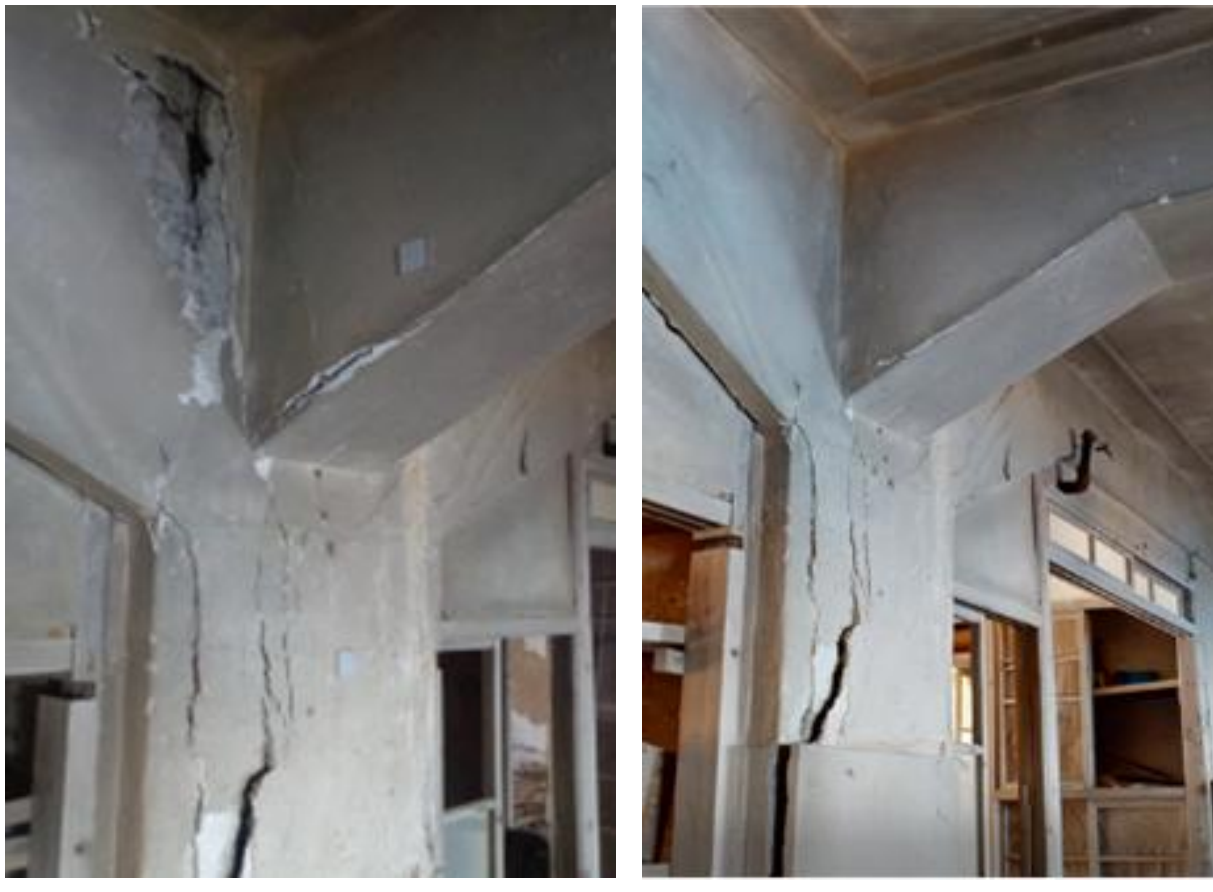
もとにした画像

2024年撮影

2025年撮影  
(Matter Portより)

2024年・2025年に撮影された柱部材の写真をもとに、**劣化進行特性及び環境因子を考慮**して柱部材の劣化予測画像を生成した

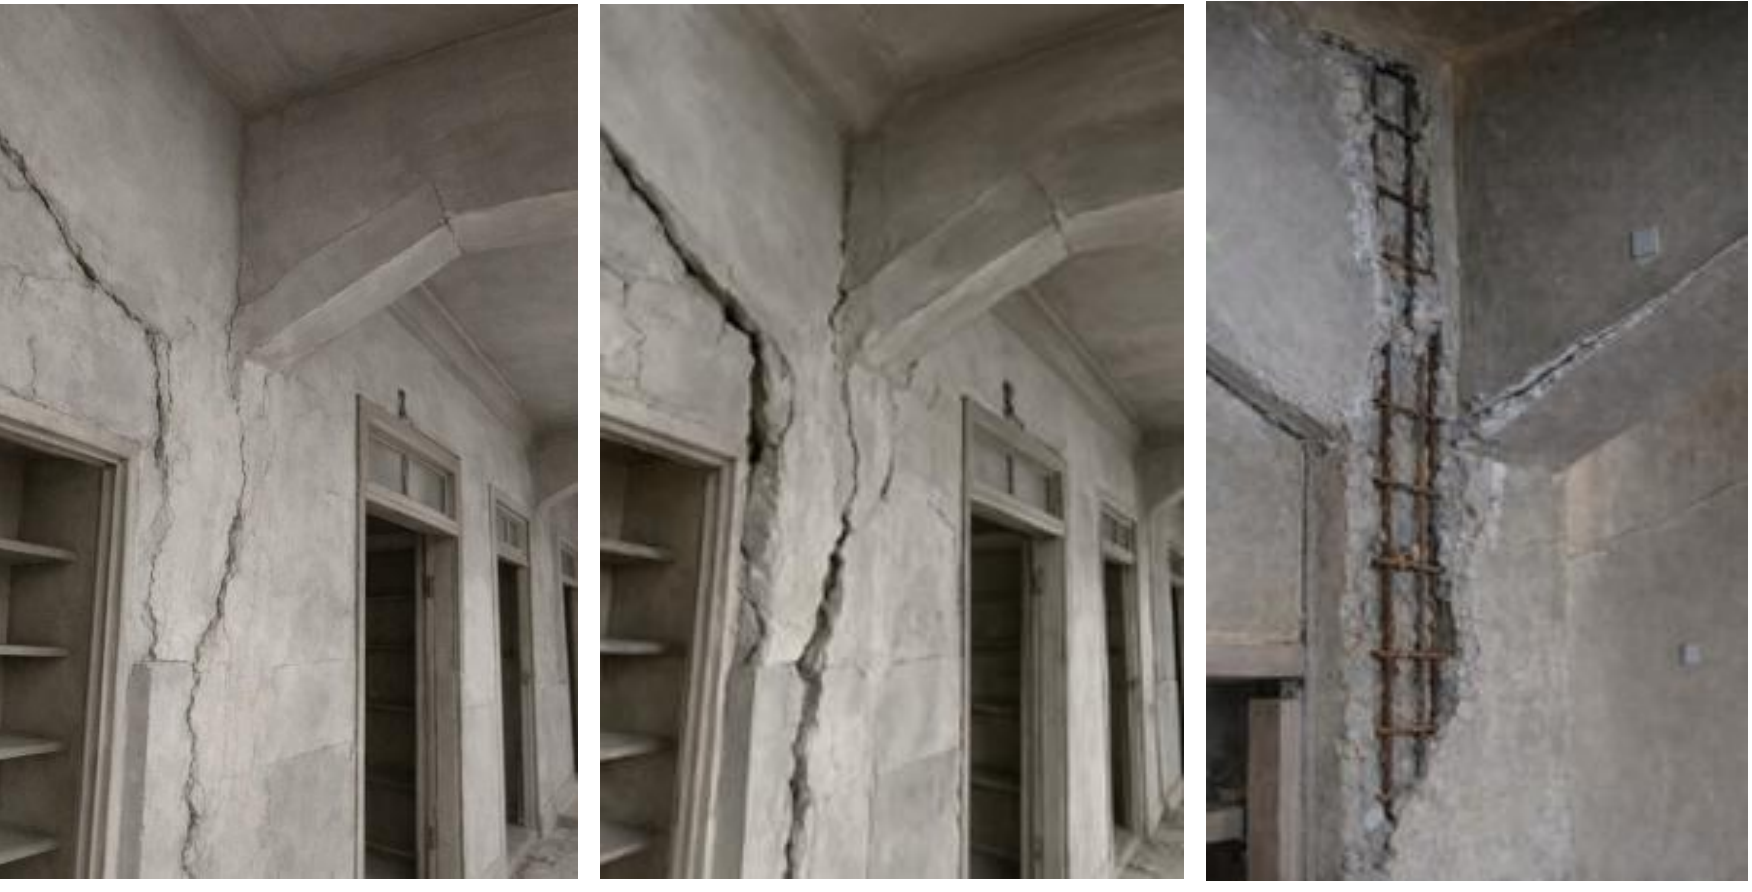
生成した劣化予測画像

2028年

2030年

- ▶ 2028年と2030年では劣化進行は緩やか
- ▶ 2035年では劣化度Ⅴ程度の極端な予測結果⇒データ不足？
- ▶ データの蓄積及び撮影条件を揃えることが求められる
